Fractura de esmalte marginal

Caso clínico y fotografía de
Dr. Walter Devoto
Santa Margherita Ligure, Italy

Se seleccionó un composite fluido con sistema de aplicación controlada para reparar el incisivo central derecho de un niño.

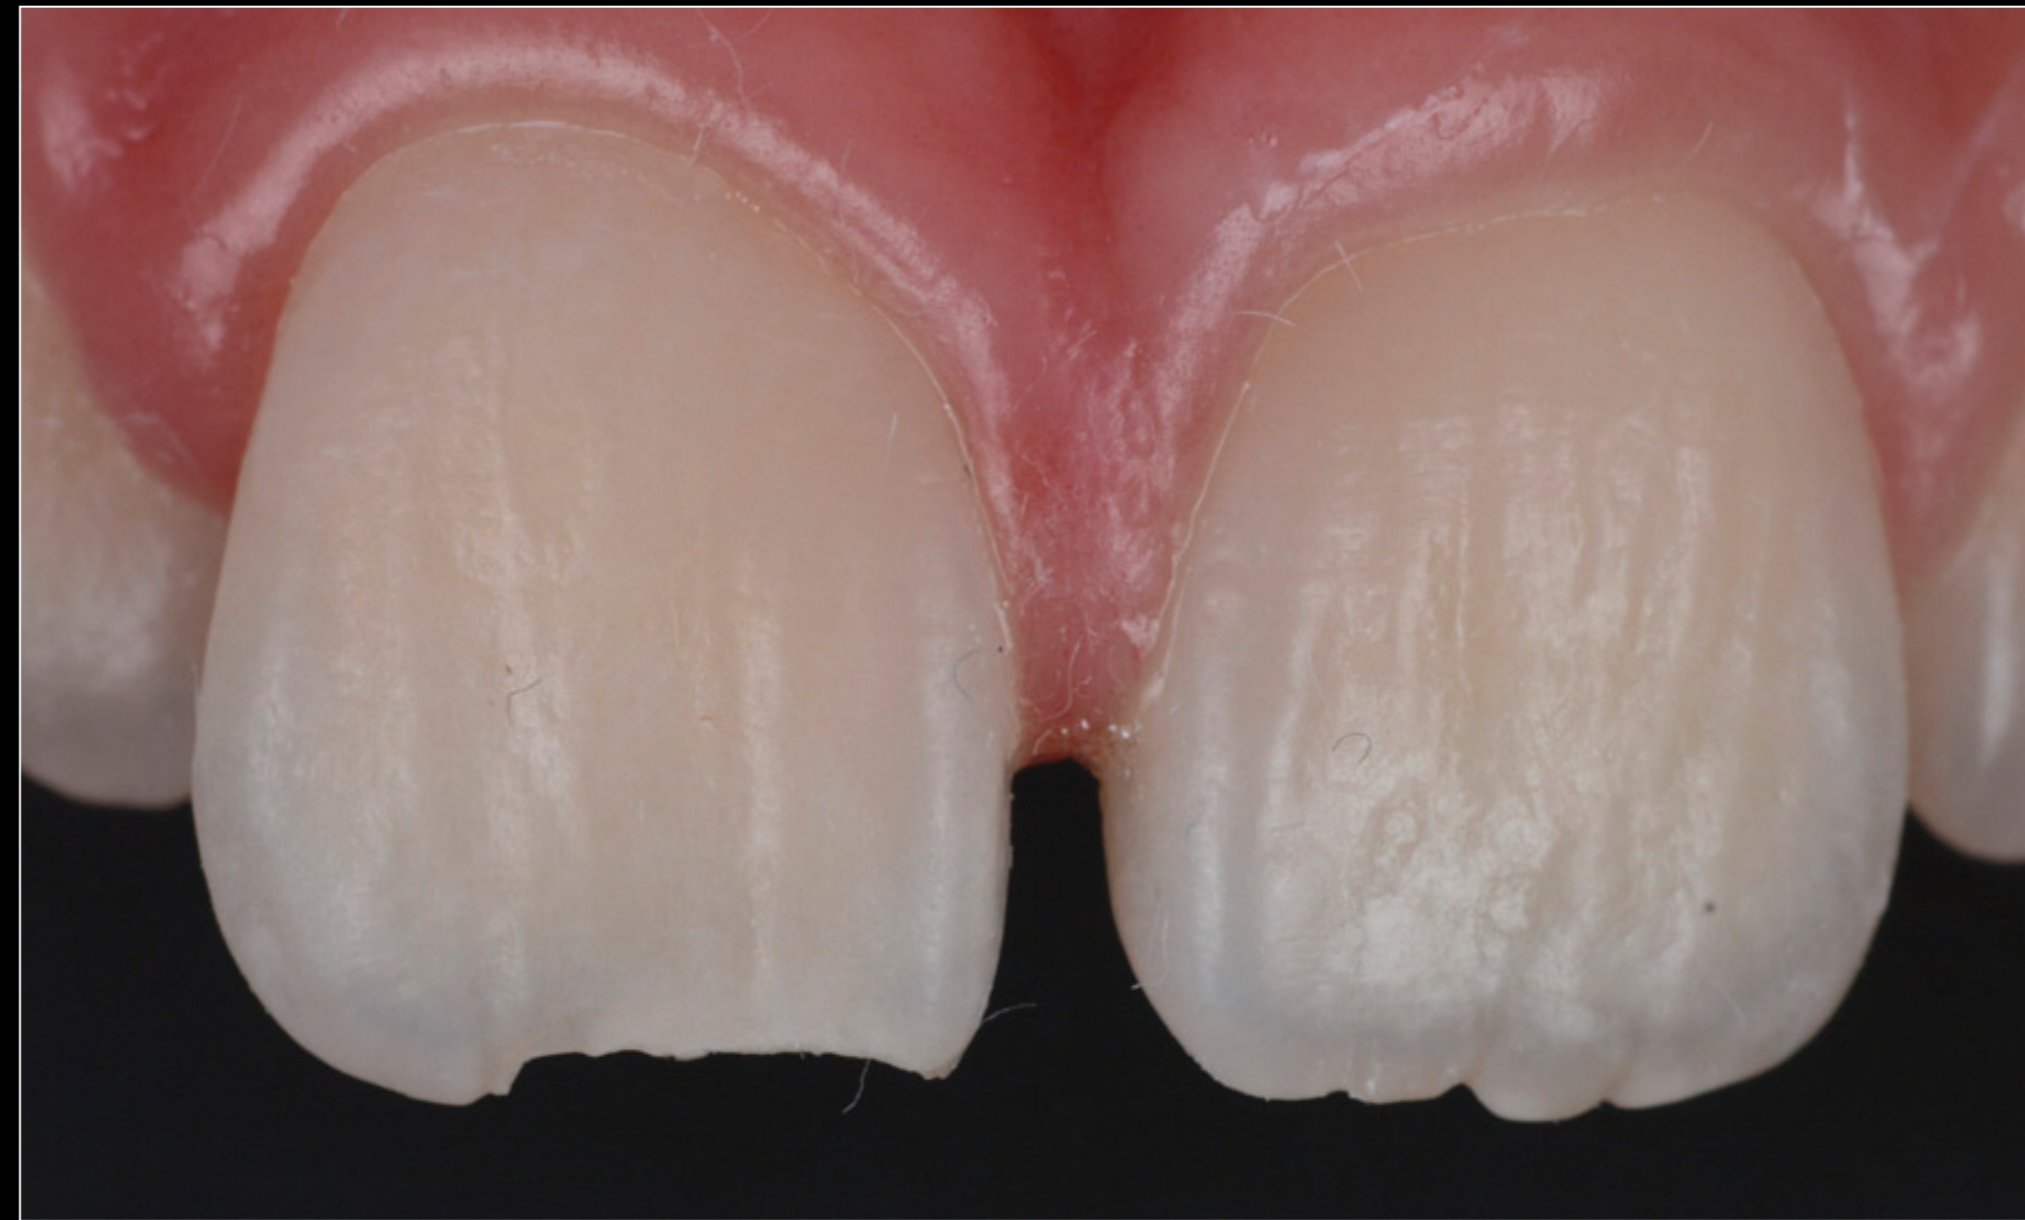
Imagen. 1: En esta vista preoperatoria se aprecia claramente una fractura en el incisivo superior derecho.

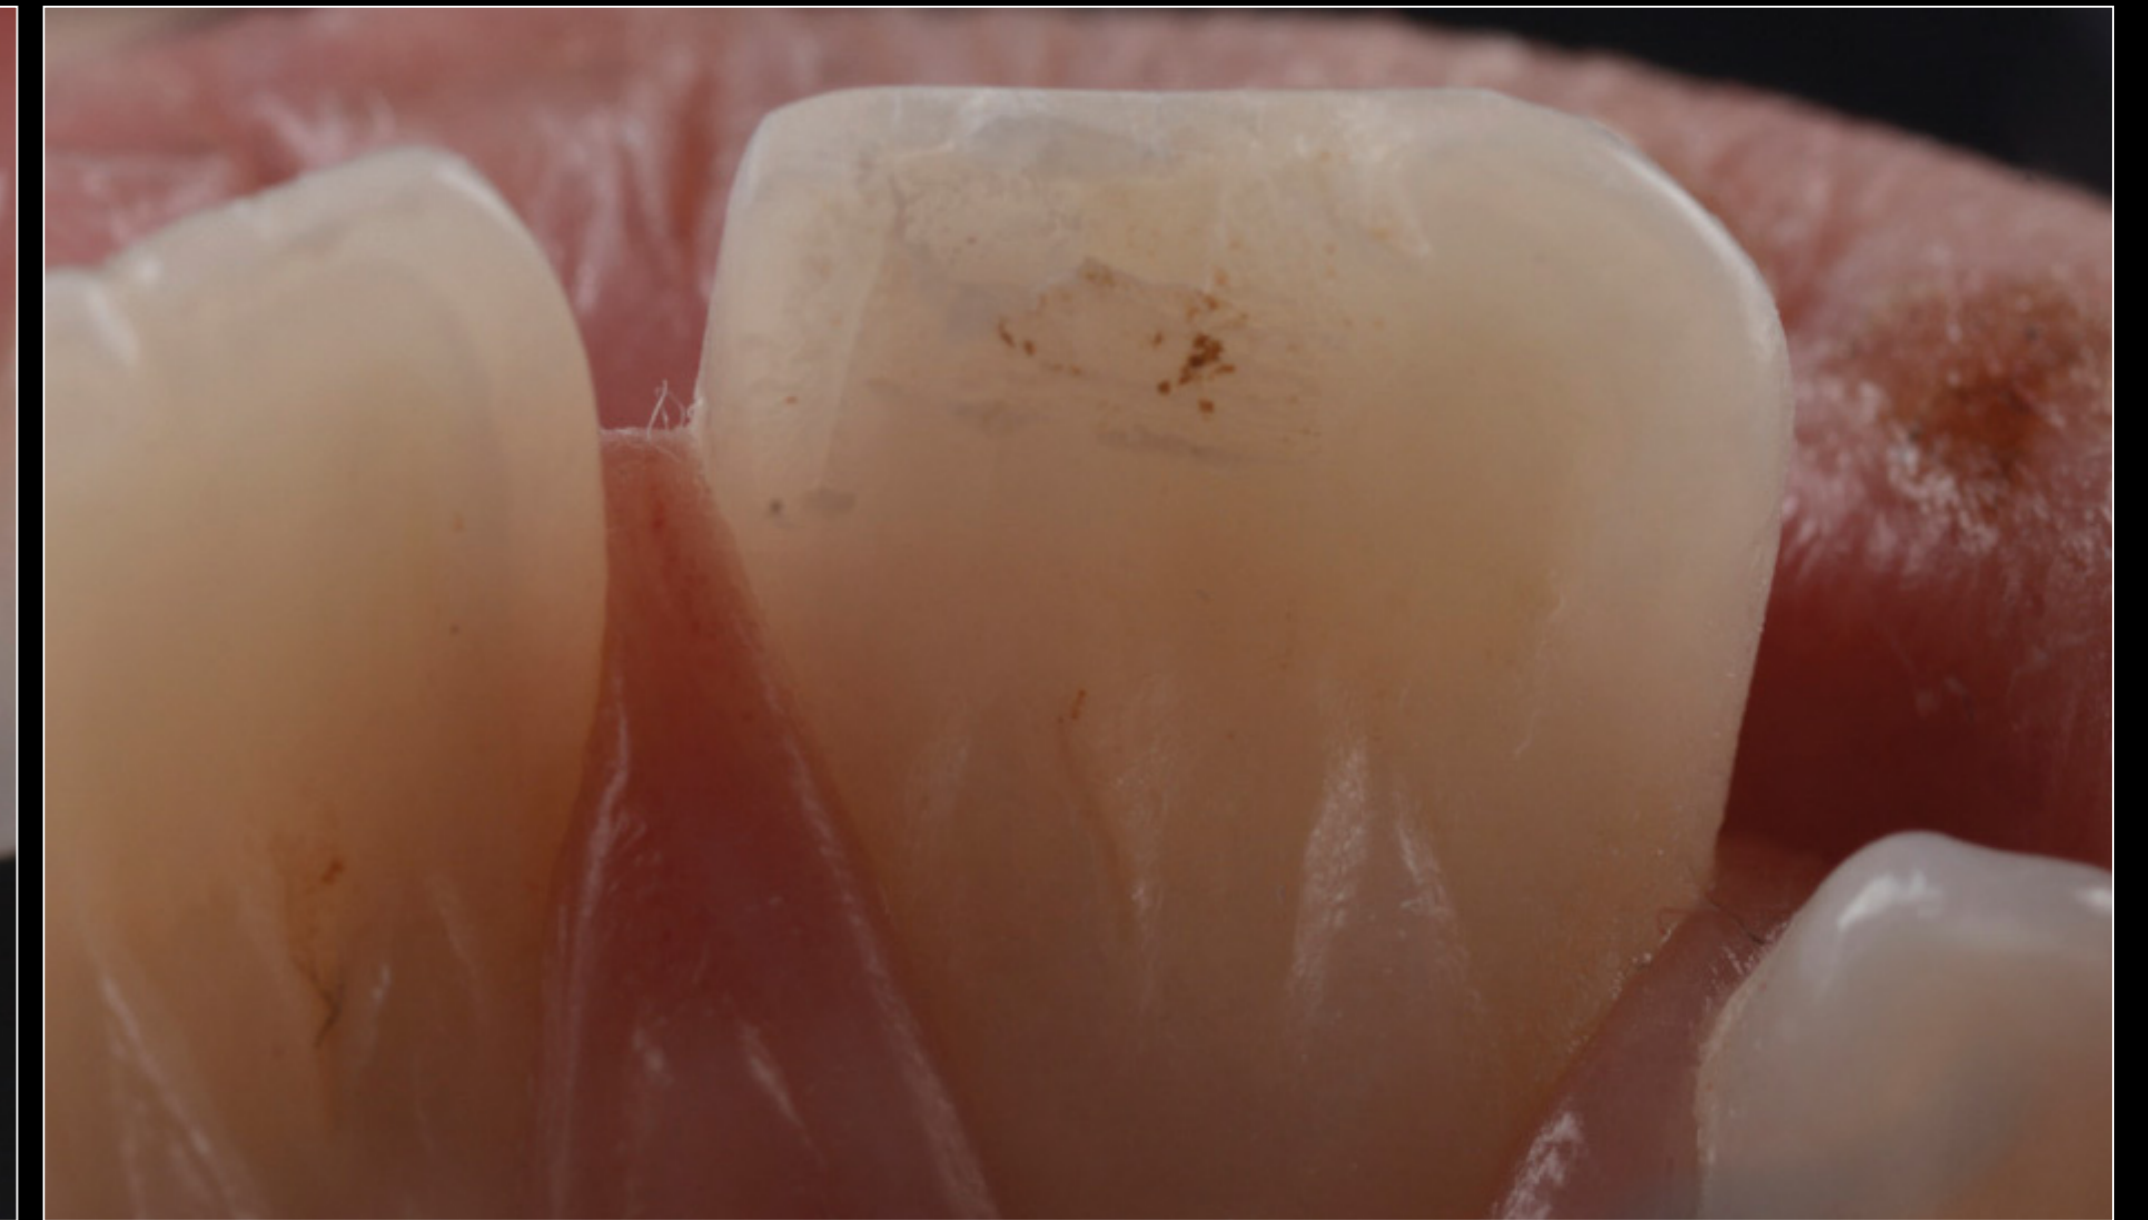
Imagen. 2: La vista preoperatoria palatina revela la escasa estructura dental que falta y, en consecuencia, el poco composite que se necesitará para el procedimiento de restauración.

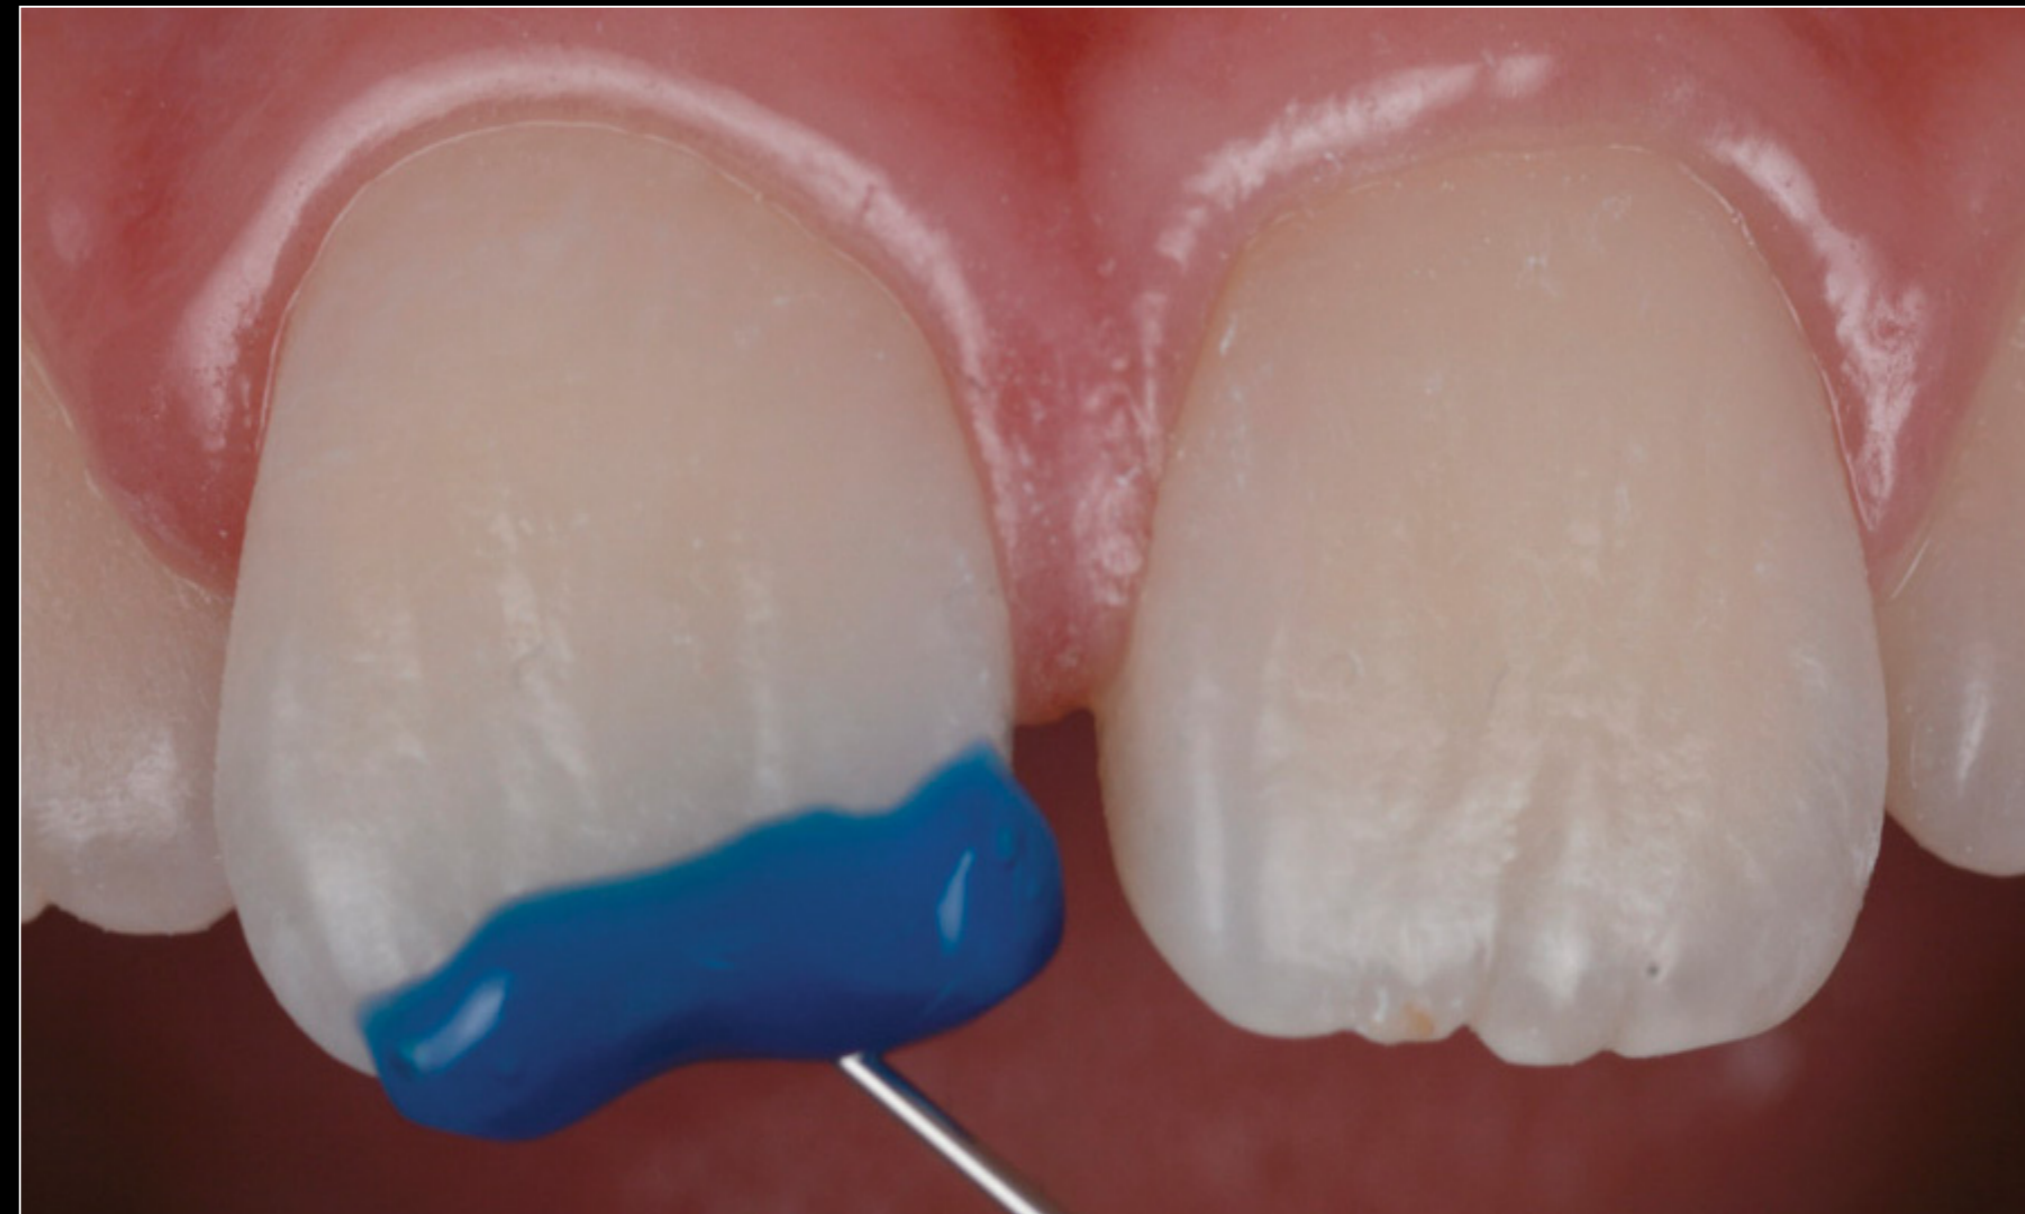
Imagen. 3: Después de limpiar el diente con un disco de acabado y pulido 3M™ Sof-Lex™ (grano grueso), se graba el diente durante 15 segundos con el ácido 3M™ Scotchbond™ Universal y se lava.

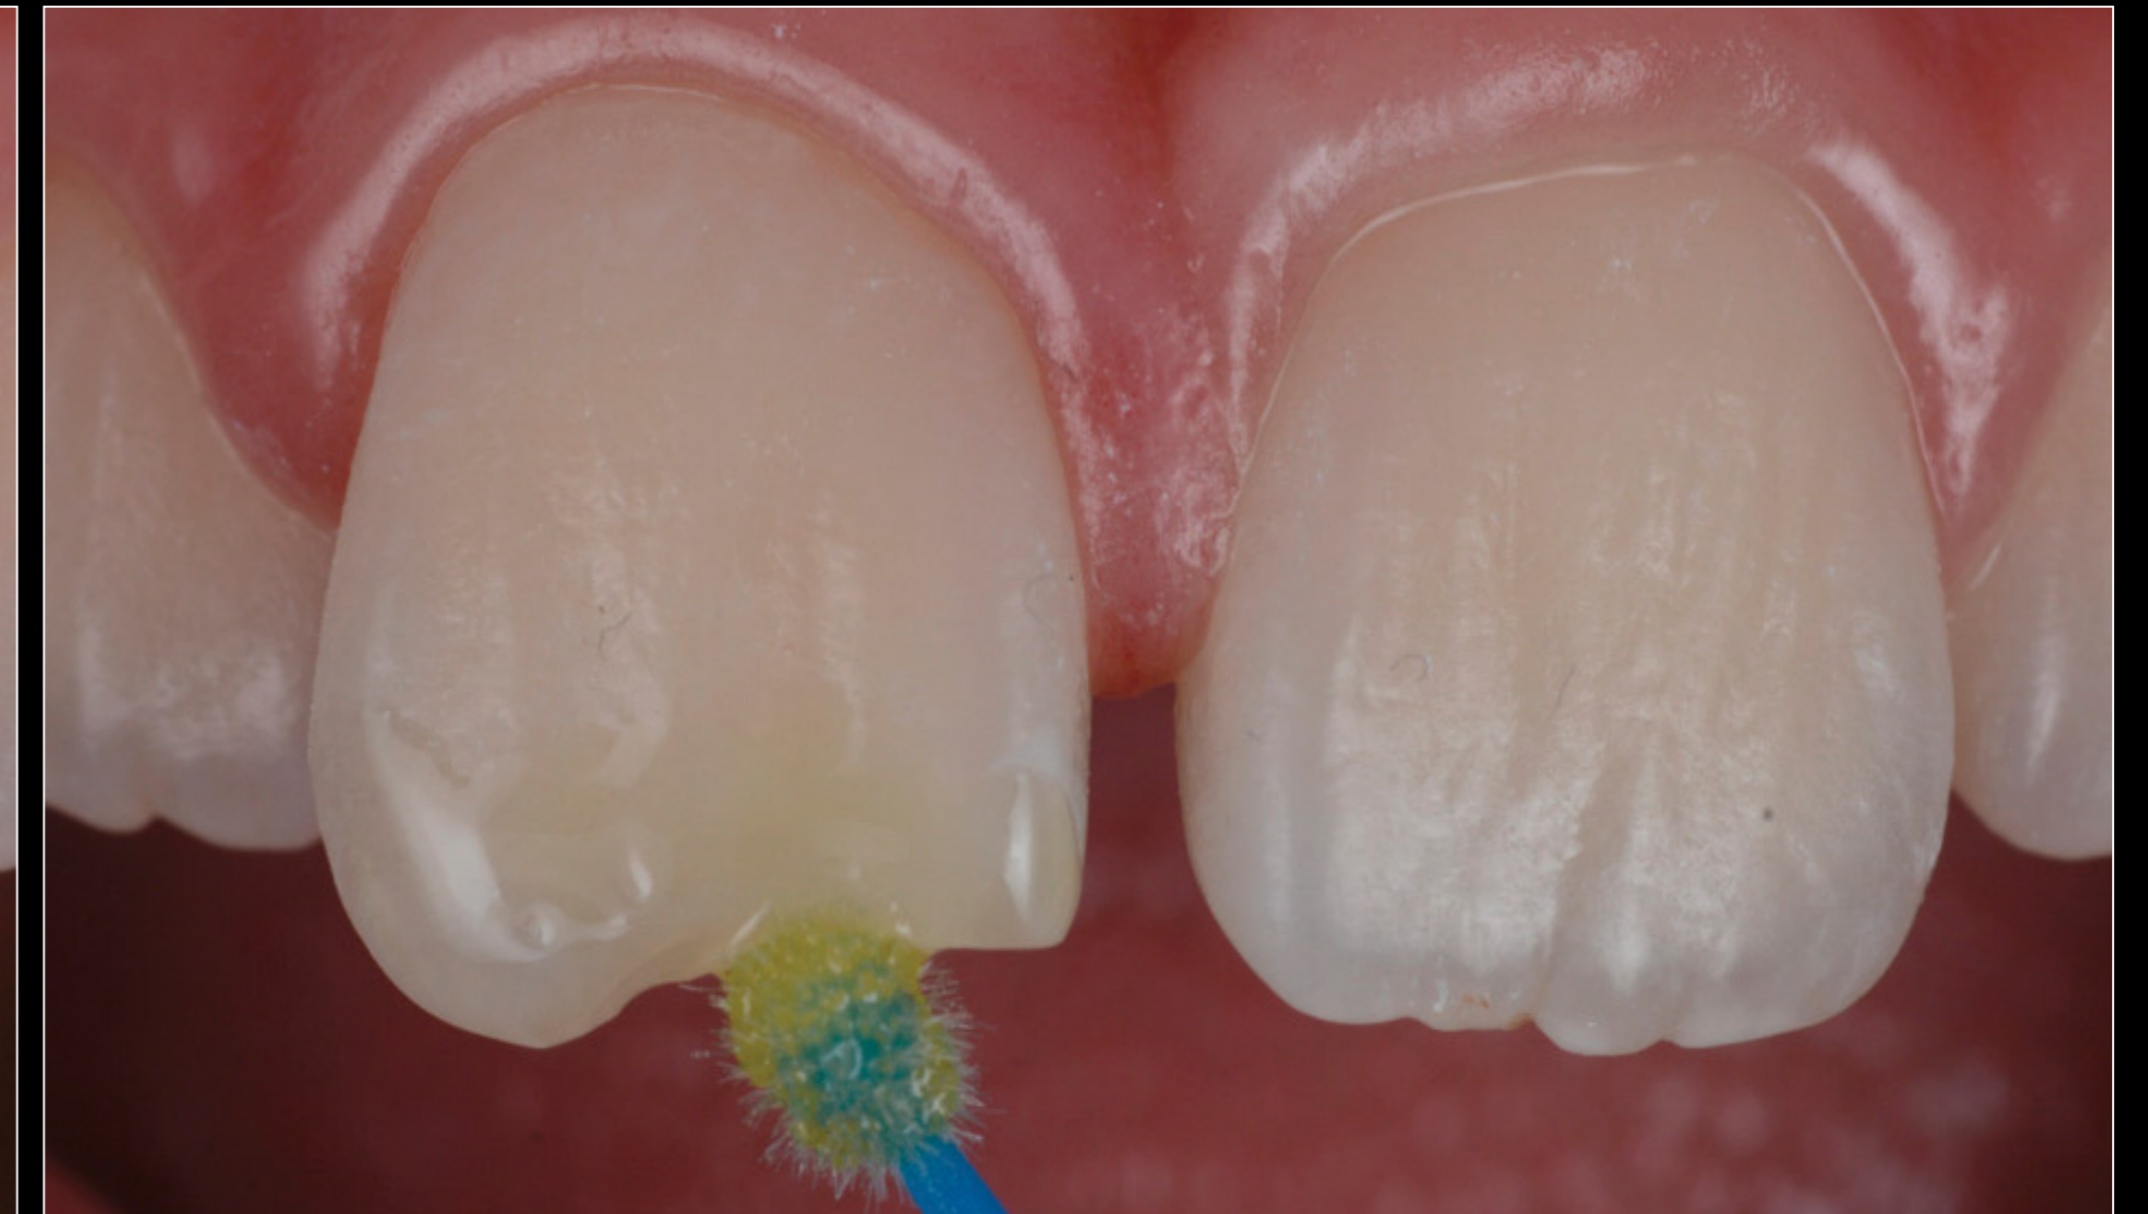
Imagen. 4: Se aplica el Adhesivo 3M™ Scotchbond™ Universal, se frota durante 20 segundos, se aplica suavemente aire para evaporar el solvente y se fotopolimeriza* durante 10 segundos.

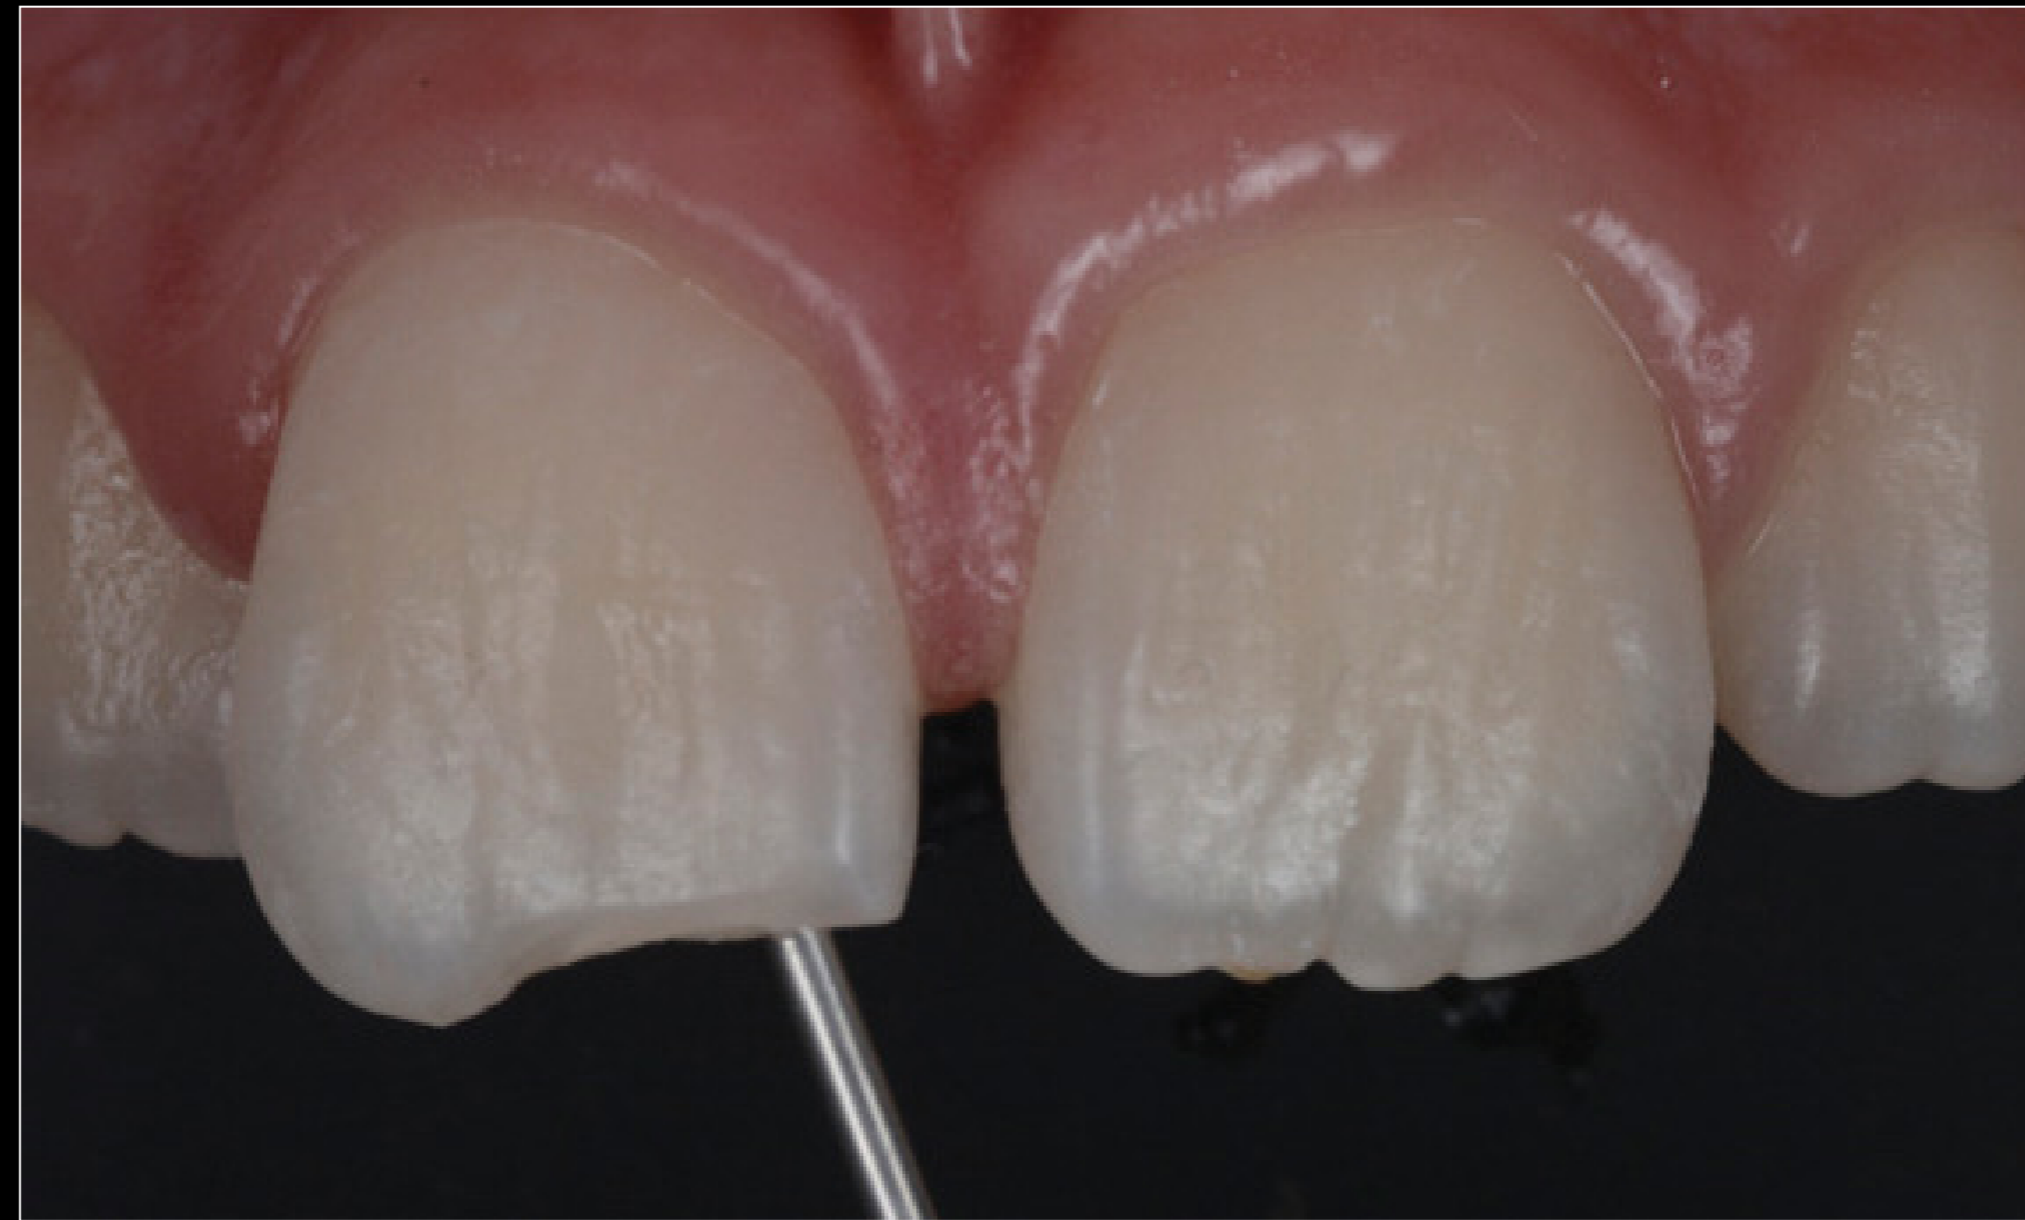
Imagen. 5: El composite 3M™ Filtek™ Supreme Fluido se aplica directamente desde la jeringa con punta de aguja al borde incisal que necesita reparación.

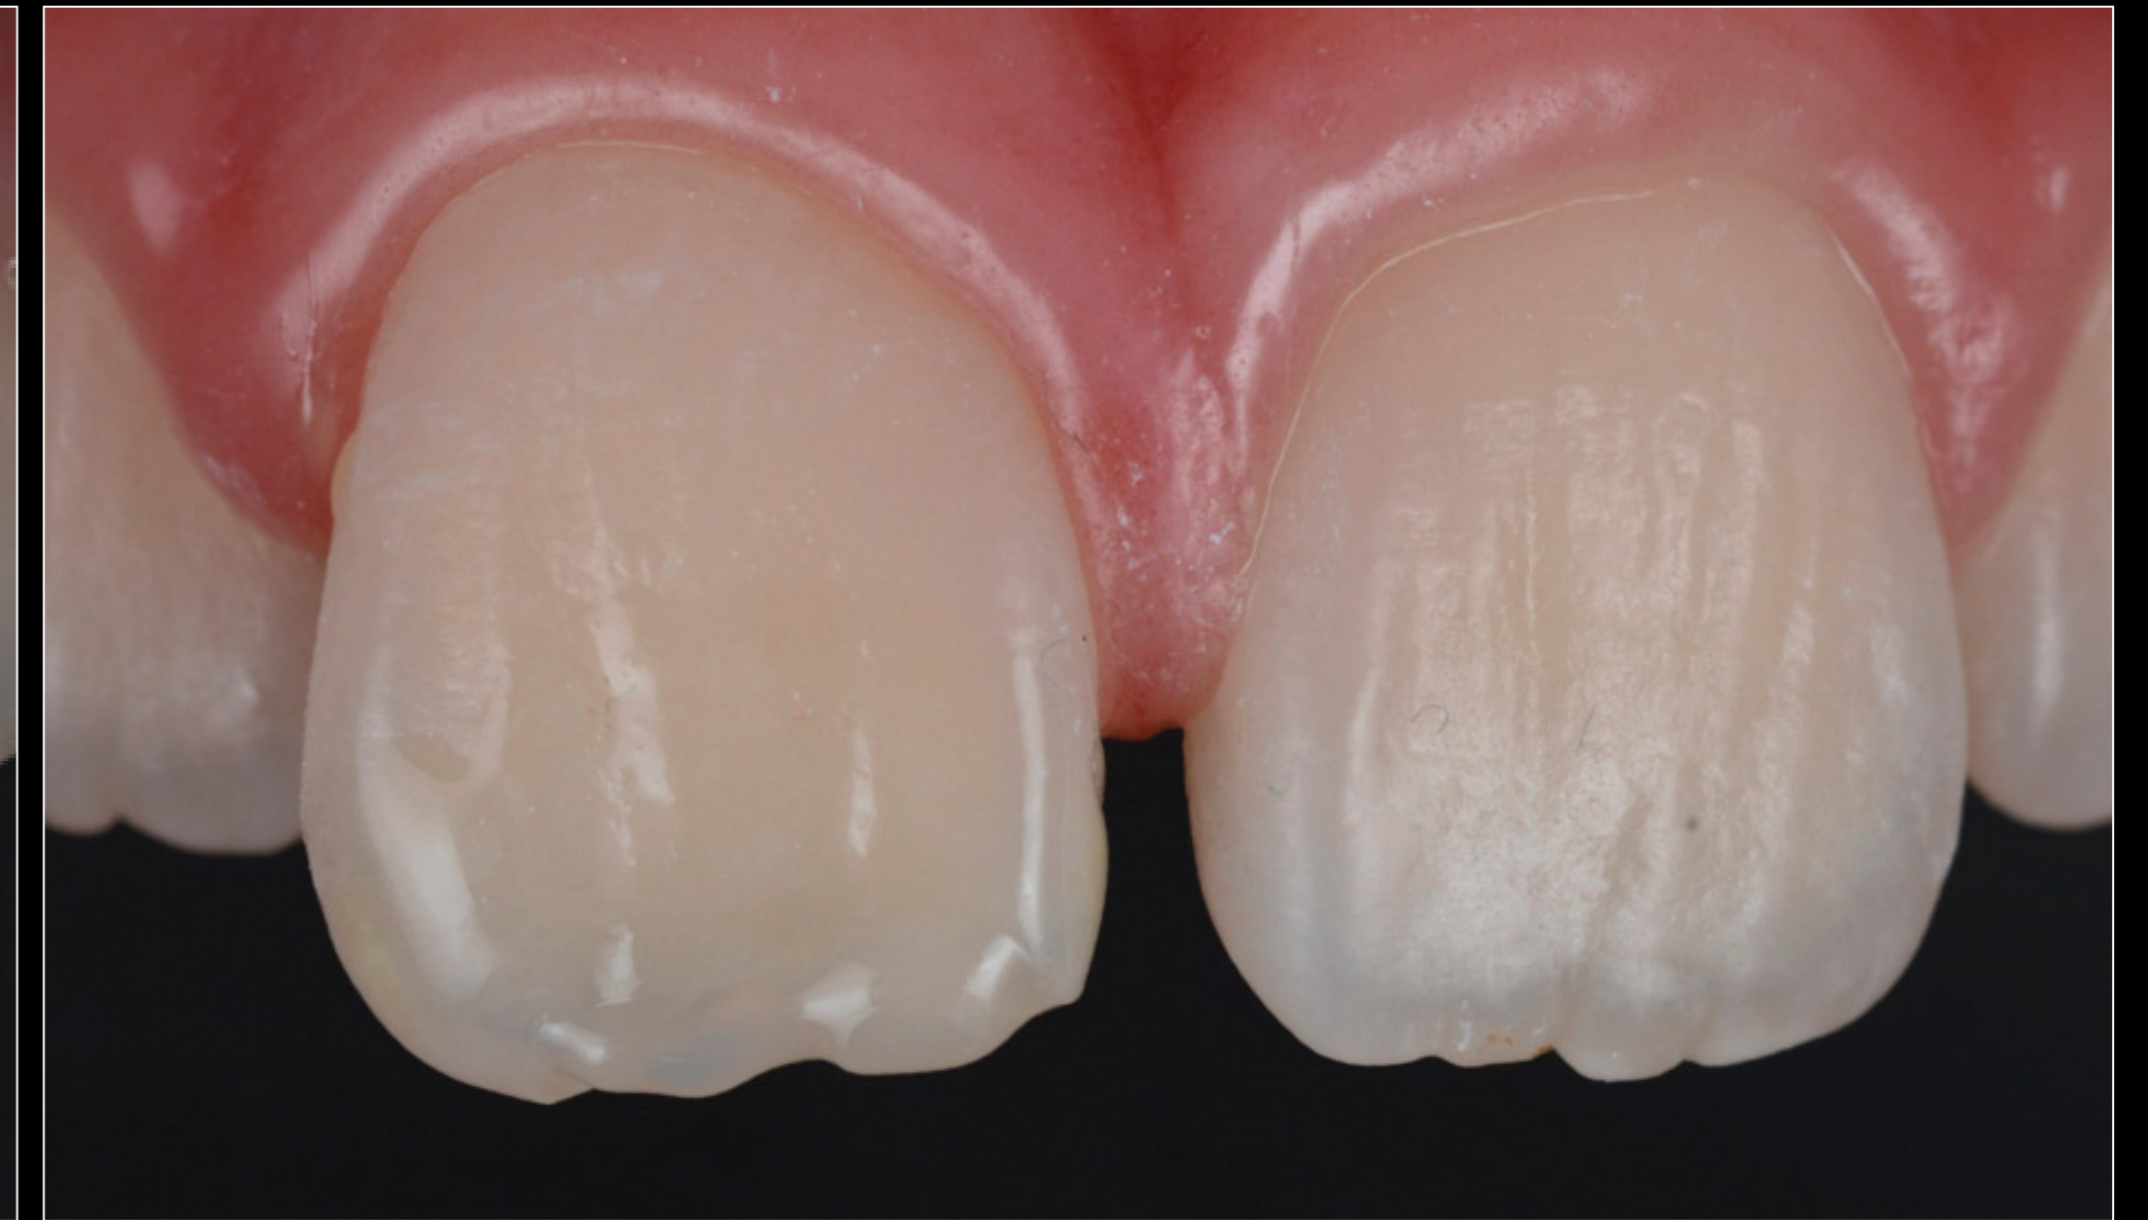
Imagen. 6: Primera capa del composite 3M™ Filtek™ Supreme Fluido antes de la fotopolimerización. Fíjese en que el material se mantiene estable en el diente (no gotea ni se escurre).

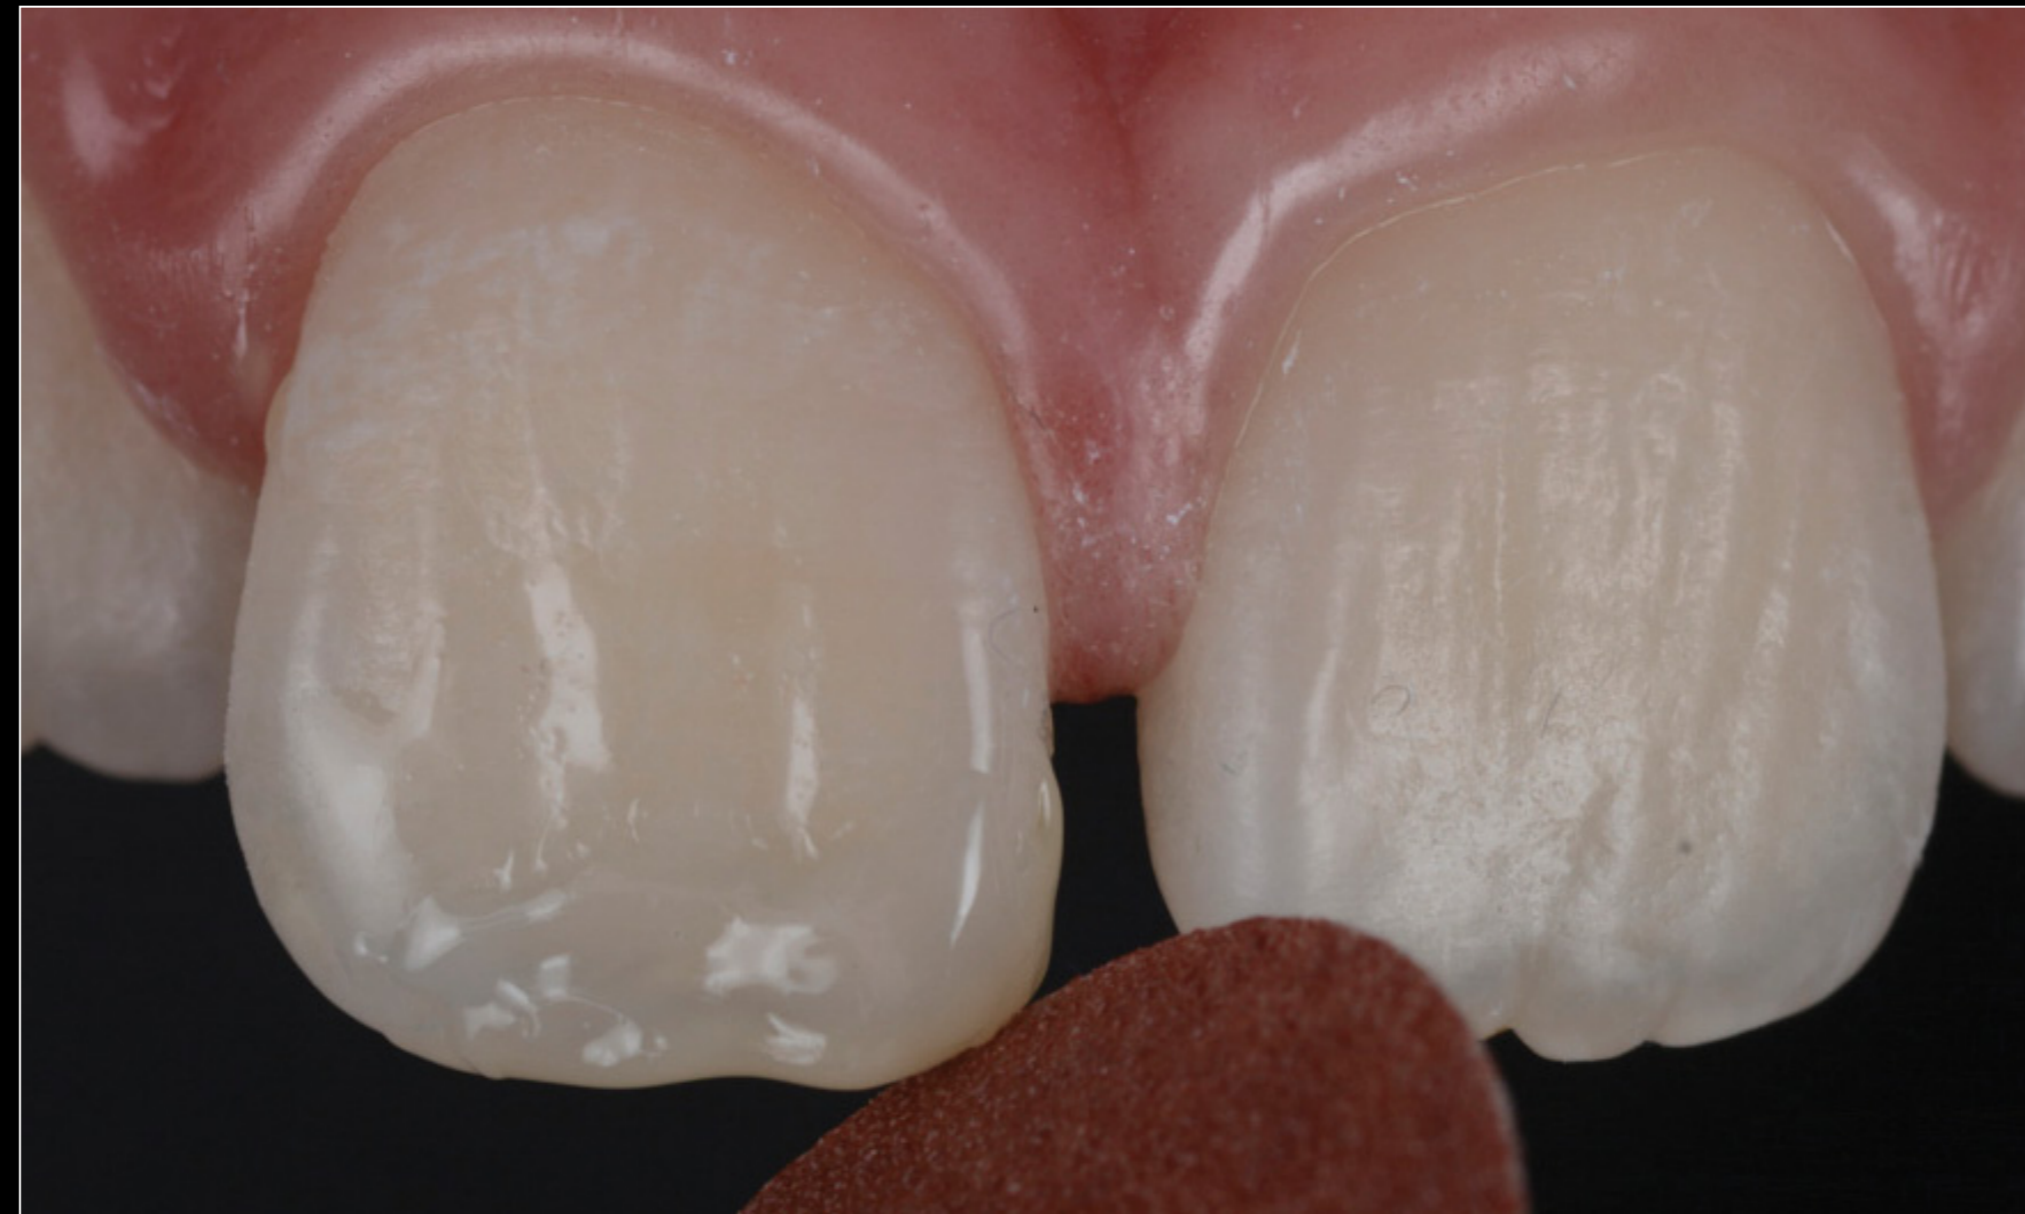
Imagen. 7: Aspecto del diente tras la aplicación y fotopolimerización* (10 segundos) de dos capas de fluido. Contorneado con un disco de acabado y pulido extrafino 3M™ Sof-Lex™.

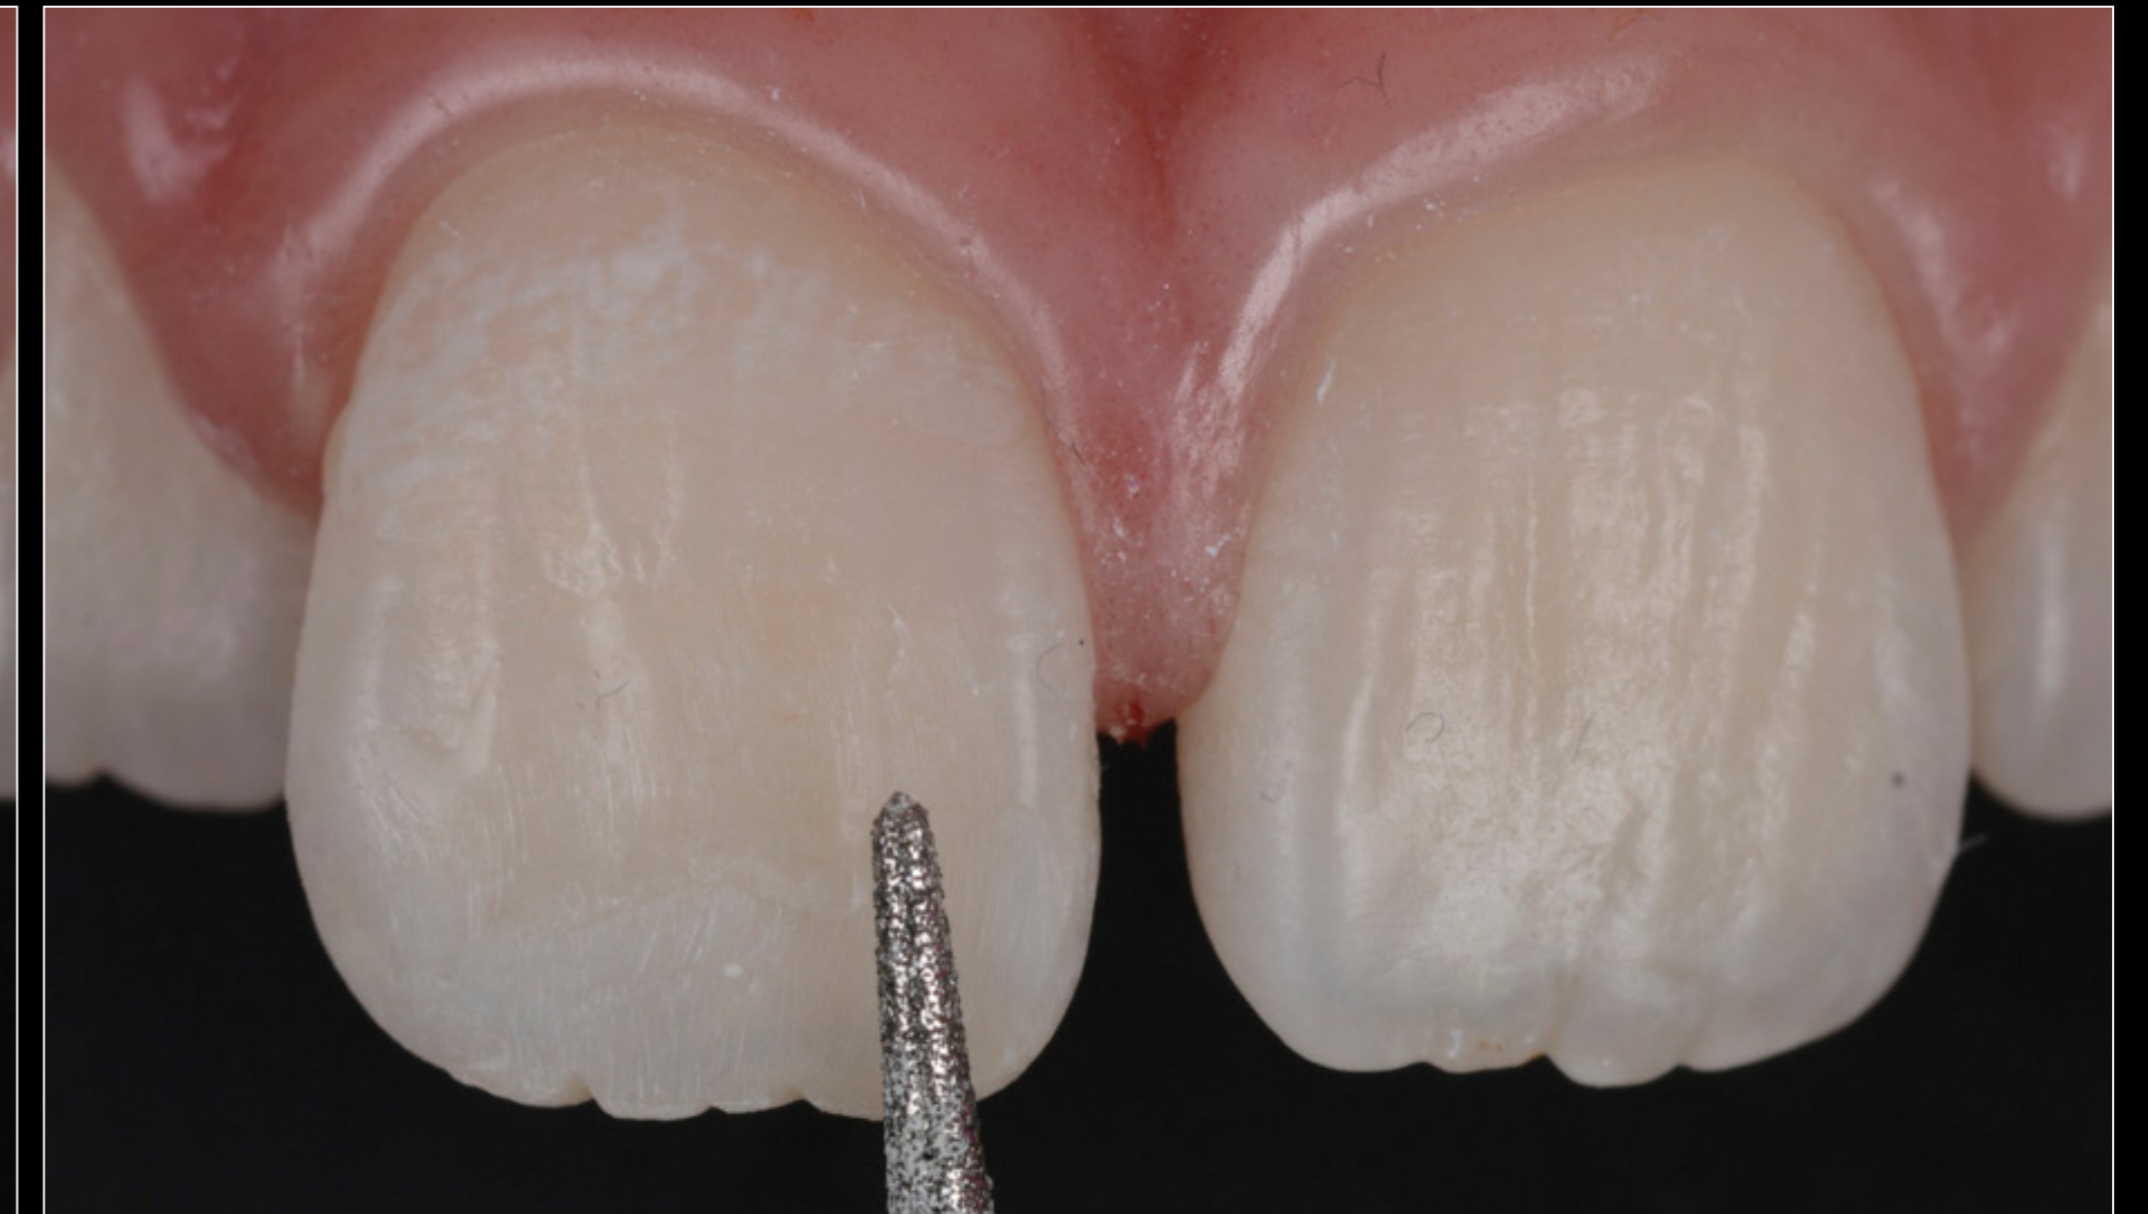
Imagen. 8: Una fresa gruesa a baja velocidad (kit de fresas de acabado Styleitaliano) reproduce la textura original del diente.

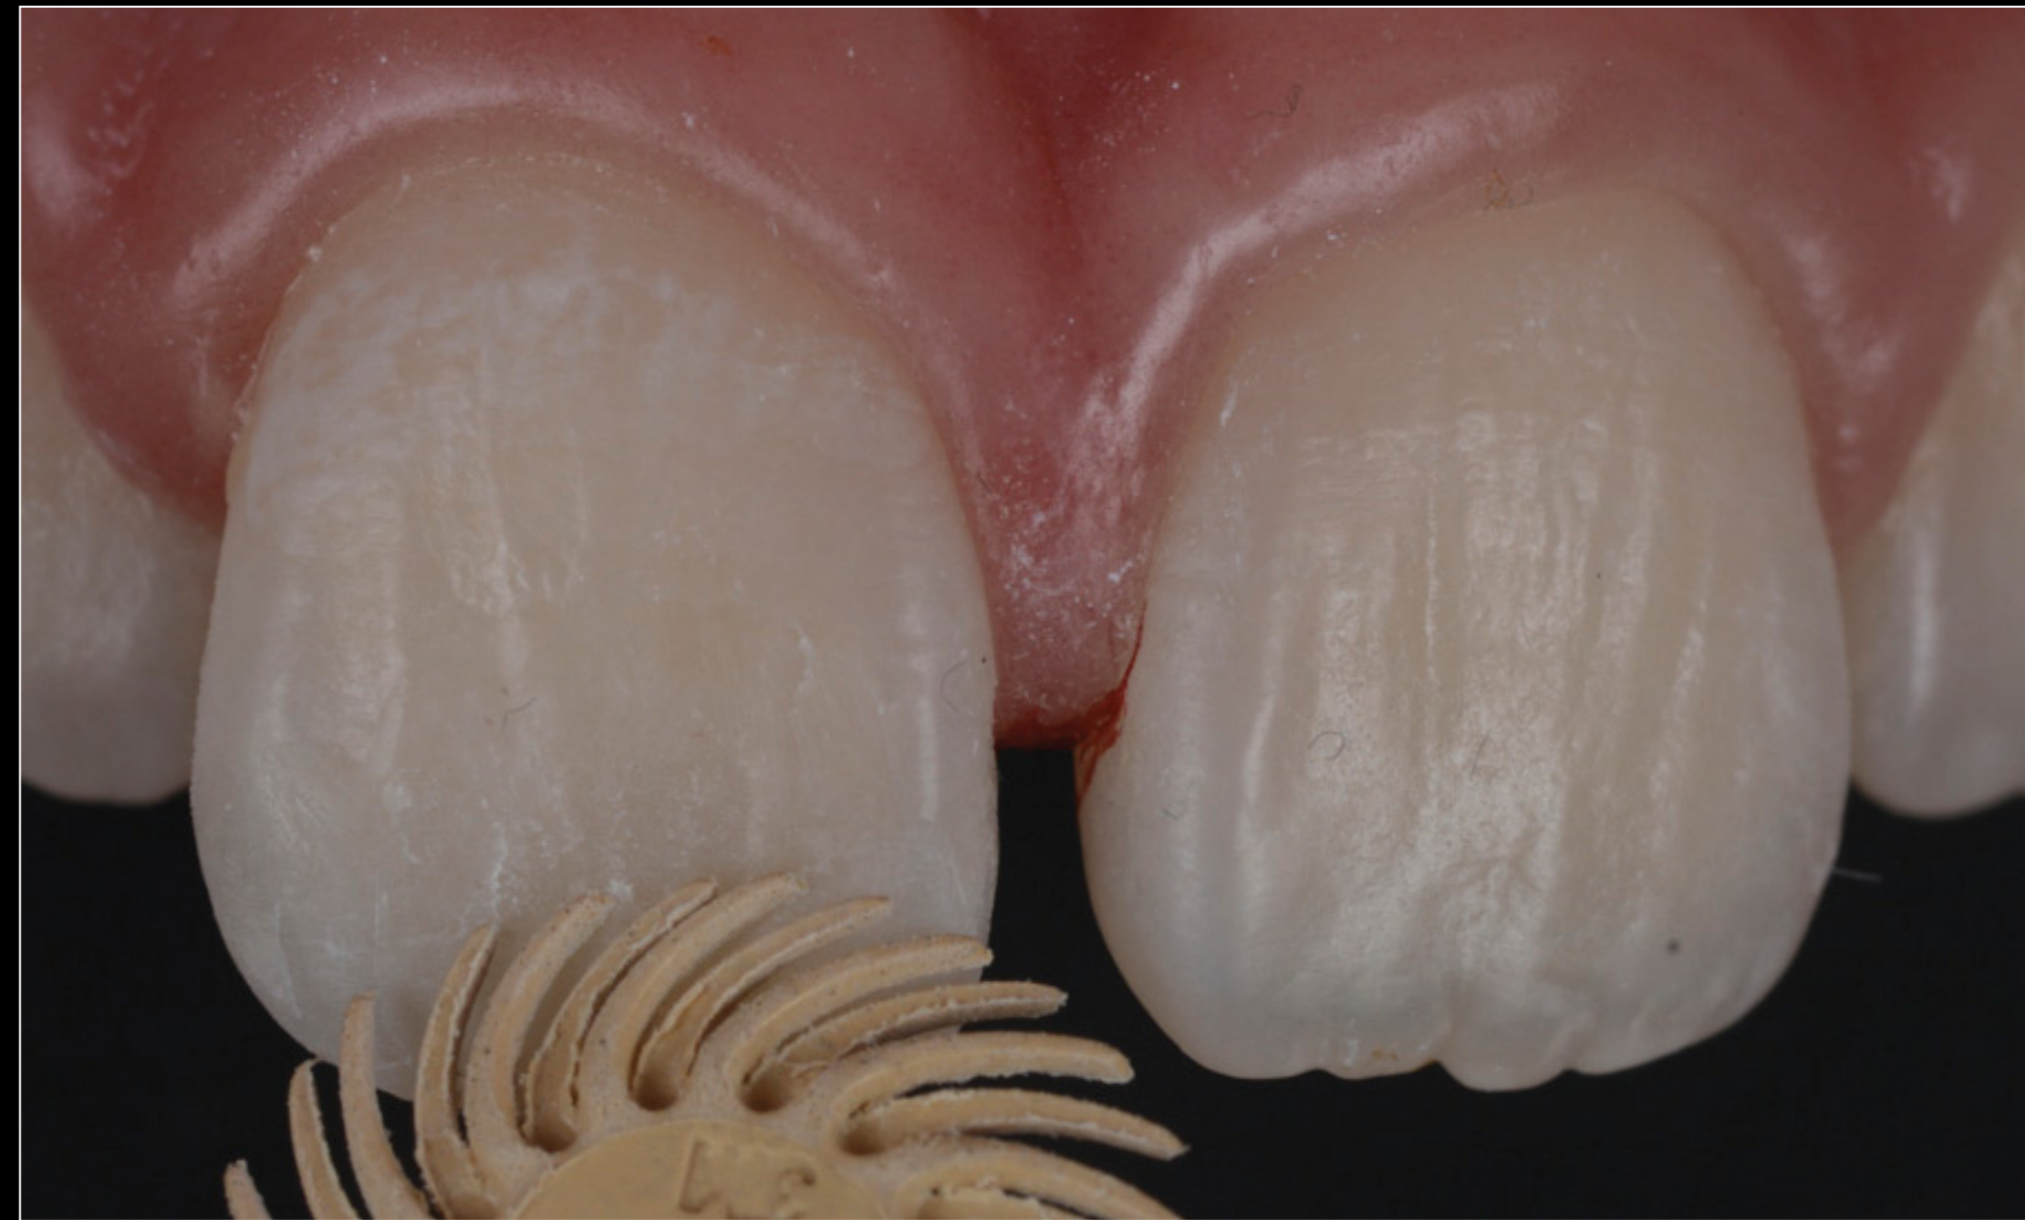
Imagen. 9: El sistema de pulido con diamante 3M™ Sof-Lex™ Diamond se utiliza para obtener el brillo del material de restauración final.
