Fractura de esmalte marginal

Caso clínico y fotografía de
Dr. Walter Devoto
Santa Margherita Ligure, Italy

Se seleccionó un composite fluido con sistema de aplicación controlada para reparar el incisivo central derecho de un niño.

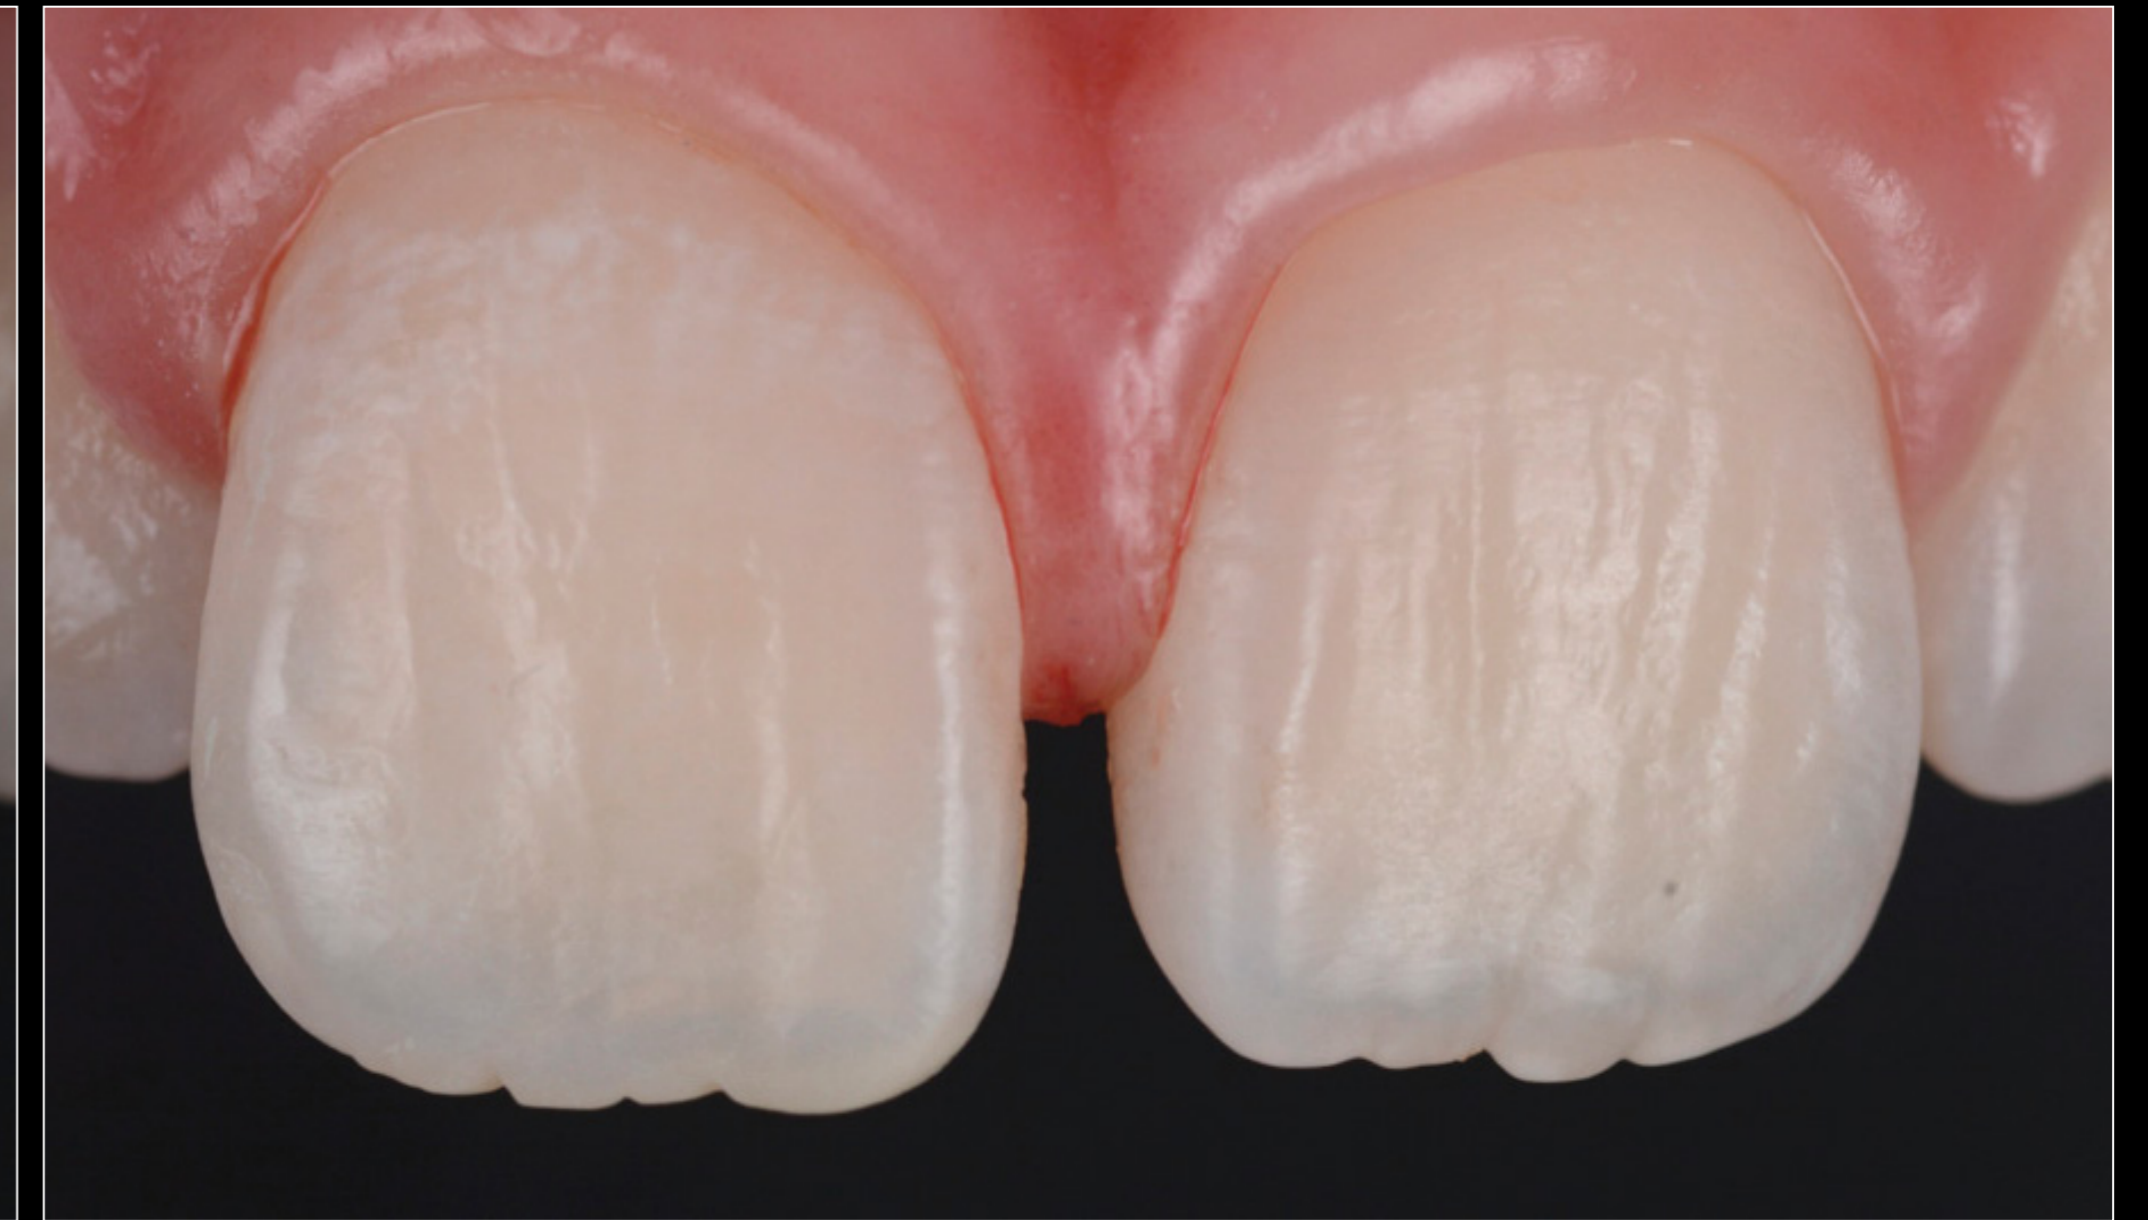
Imagen. 10: El resultado estético final revela una excelente correspondencia tanto en el color como en la forma.

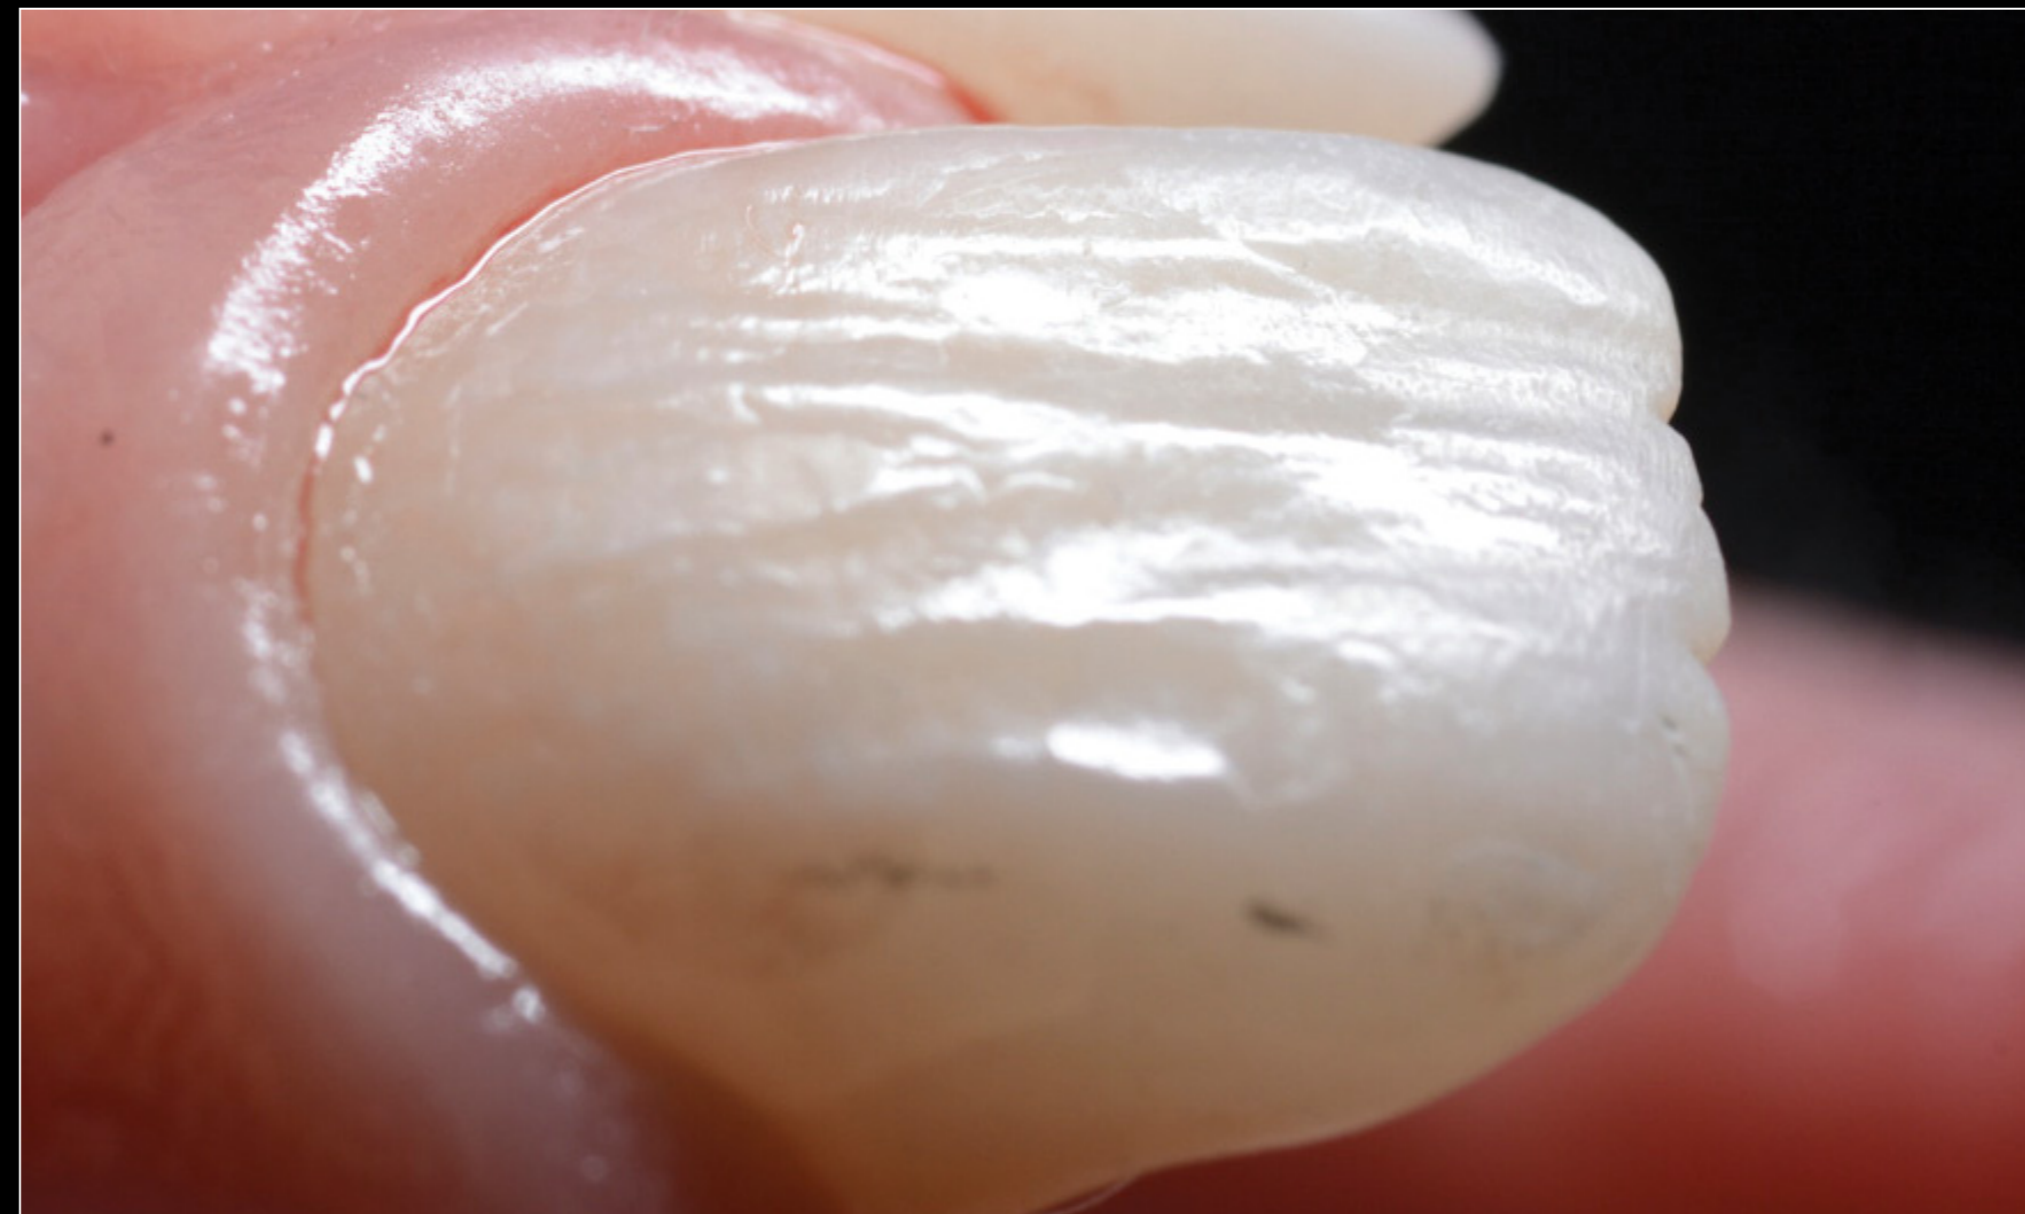
Imagen. 11: Fíjese en que el margen de la restauración es indetectable, incluso sin haber preparado el diente.
