Cierre de diastema lateral

Caso clínico y fotografía de
Dr. Marcos Vargas
Iowa City, Iowa, USA

El paciente presentaba un diastema mesial anterior posortodóncico en el incisivo lateral derecho.

Cerrar el diastema e incrementar el tamaño del incisivo lateral, manteniendo una estética y un contorneado adecuados

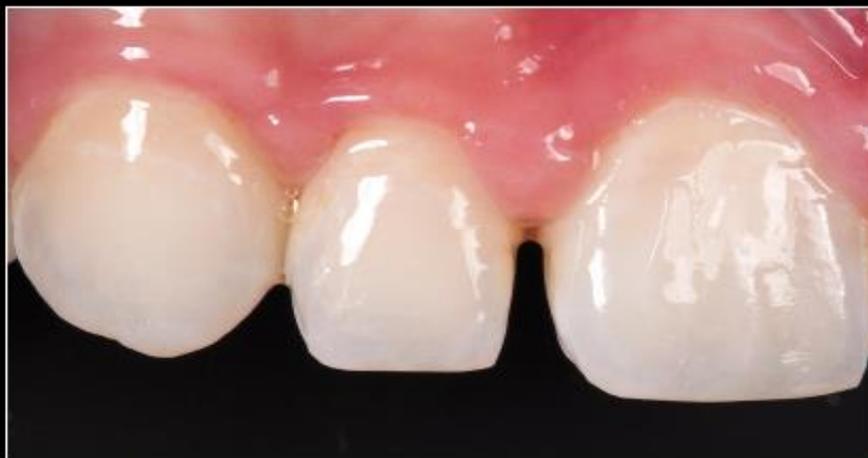
Imagen. 1: El paciente presentaba un diastema anterior.

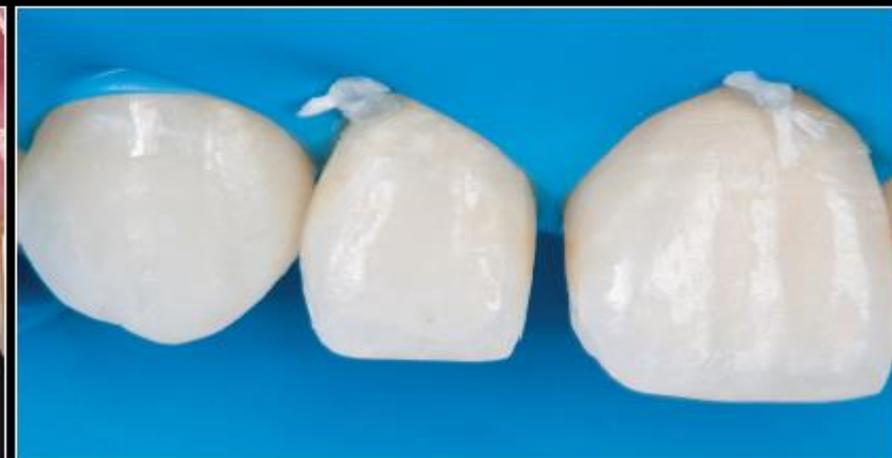
Imagen. 2: El aislamiento con dique de goma empujó apicalmente la encía para ofrecer acceso al área cervical, de manera que se pudiera crear un contorno anatómico y un perfil de emergencia adecuados.

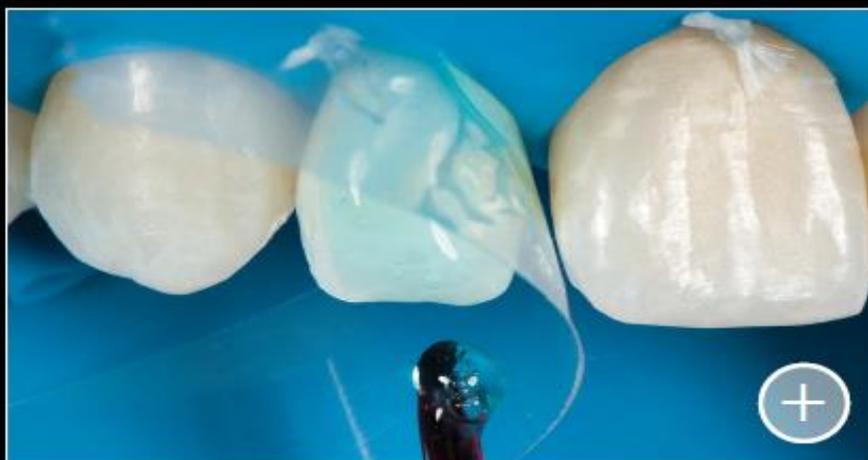
Imagen. 3: Se utilizó una tira de Mylar para proteger el diente adyacente del grabado. Las áreas mesial proximal, vestibular y lingual se grabaron con ácido 3M™ Scotchbond™ Universal.

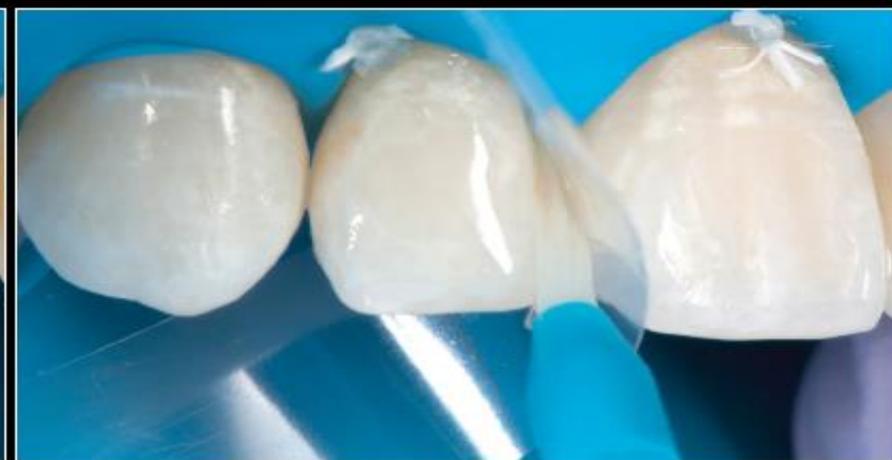
Imagen. 4: Para evitar el contacto del adhesivo con el diente adyacente, se colocó una segunda tira de Mylar. Se frotó con adhesivo durante 20 segundos, se aplicó aire durante 5 segundos y se fotopolimerizó con lámpara de fotopolimerizar LED durante 10 segundos.

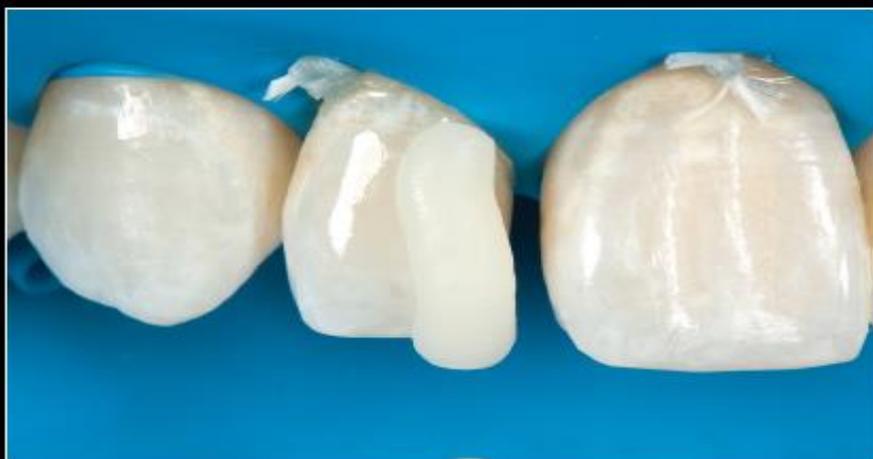
Imagen. 5: Se aplicó composite 3M™ Filtek™ Supreme XTE, tono XWE, en dos incrementos y cada uno de ellos se fotopolimerizó durante 10 segundos.*

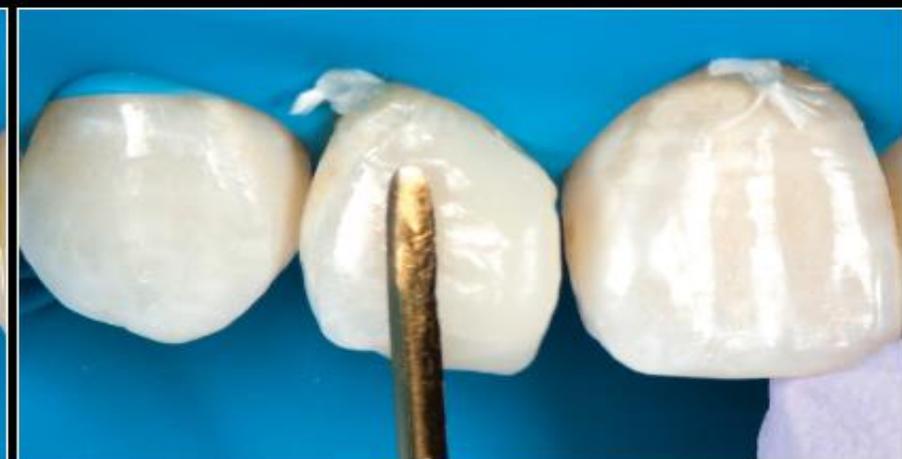
Imagen. 6: El primer incremento se colocó sobre la cara vestibular del diente y se llevó hacia el medio para mejorar la adhesión. El segundo incremento se colocó para llenar la zona palatal del diastema. Una tira de Mylar ayudó a cerrar completamente el diastema.

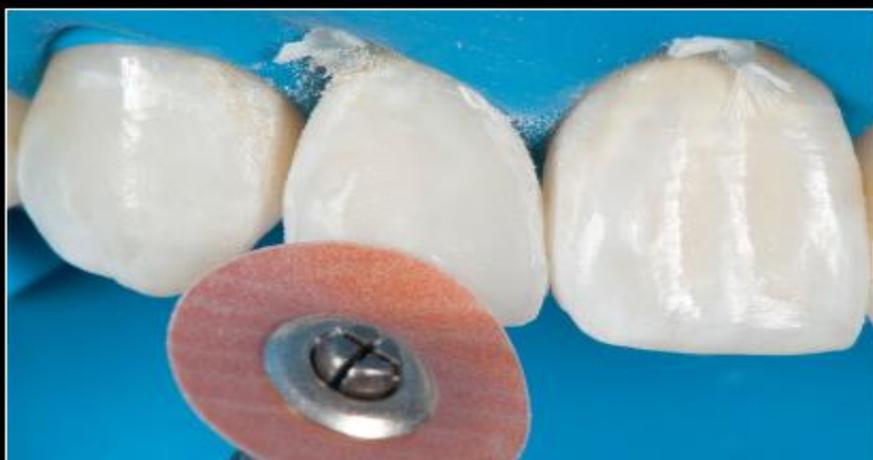
Imagen. 7: Para comenzar el proceso de contorneado y pulido, se definió la longitud adecuada con un disco de acabado 3M™ Sof-Lex™. A continuación, se formó un ángulo de línea incisal-vestibular. Por último, se definieron el ángulo de línea mesial-vestibular y las zonas incisal, vestibular y palatal.

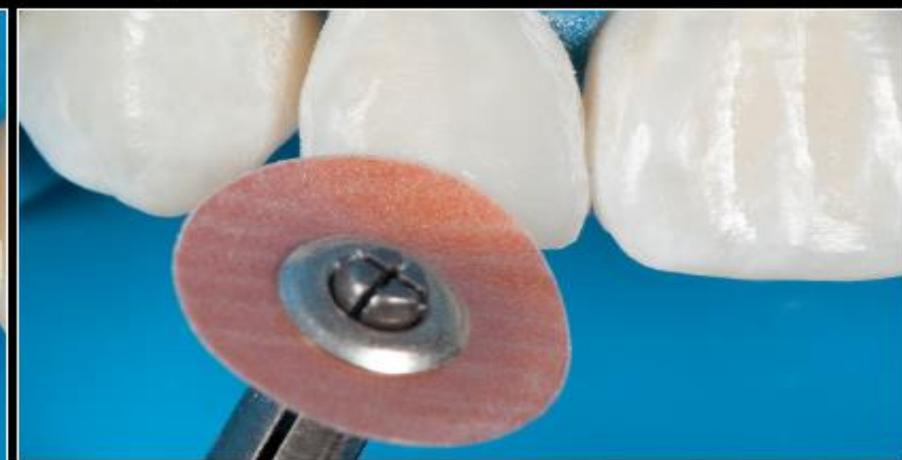
Imagen. 8: Una vez contorneado, se copió la caracterización superficial de los dientes adyacentes sobre la restauración mediante un diamante fino (no mostrado).

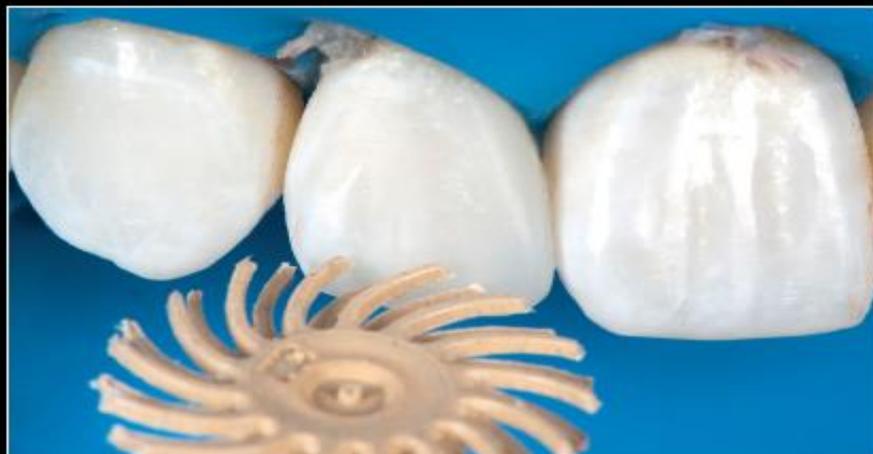
Imagen. 9: El acabado y pulido se completaron en dos pasos. En primer lugar, se utilizó una espiral de prepulido 3M™ Sof-Lex™ para eliminar arañazos y preparar el composite para el pulido final.

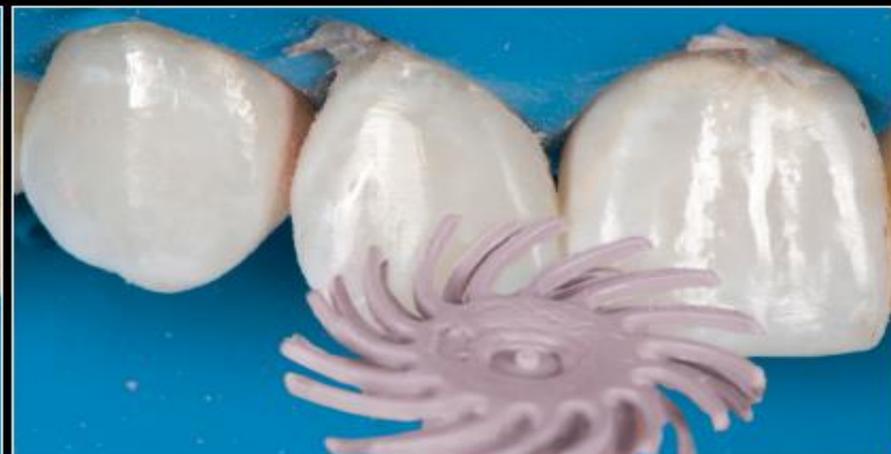
Imagen. 10: A continuación, se utilizó una espiral de pulido con diamante 3M™ Sof-Lex™ Diamond para obtener un pulido suave y de alto brillo. Por último, la superficie proximal se pulió con tiras de acabado y pulido 3M™ Sof-Lex™.

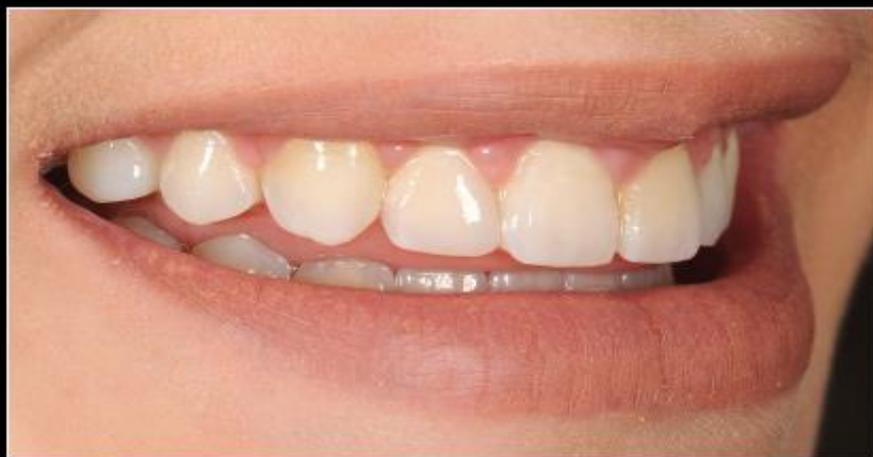
Imagen. 11: Al finalizar la restauración, el paciente se mostró muy satisfecho con el contorneado, la suavidad de la superficie y el brillo similar al real.

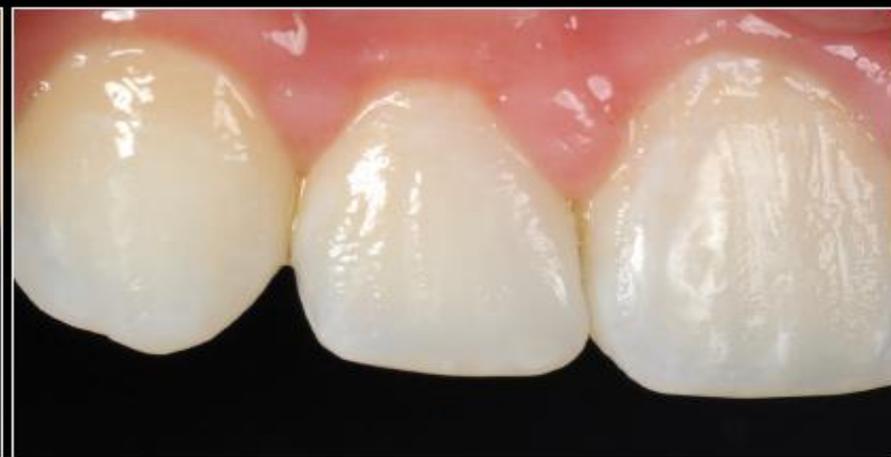
Imagen. 12: El paciente regresó una semana más tarde para una cita posoperatoria final y se mostró muy satisfecho con la restauración final.
