## Desgaste por erosión dental grave y enmascarado óptico de zonas oscuras

El paciente mostraba lesiones por erosión profundas que afectaban a las caras vestibulares de los incisivos centrales maxilares.

Mejorar la estética y proteger la estructura dental restante.

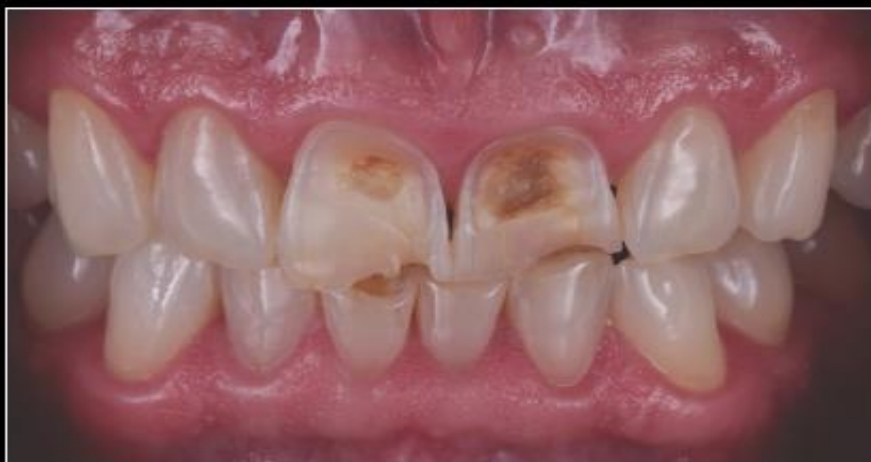
**Imagen. 1:** Vista frontal preoperatoria de la dentadura del paciente, que muestra desgastes severos por erosión en las superficies vestibulares y los bordes incisales.

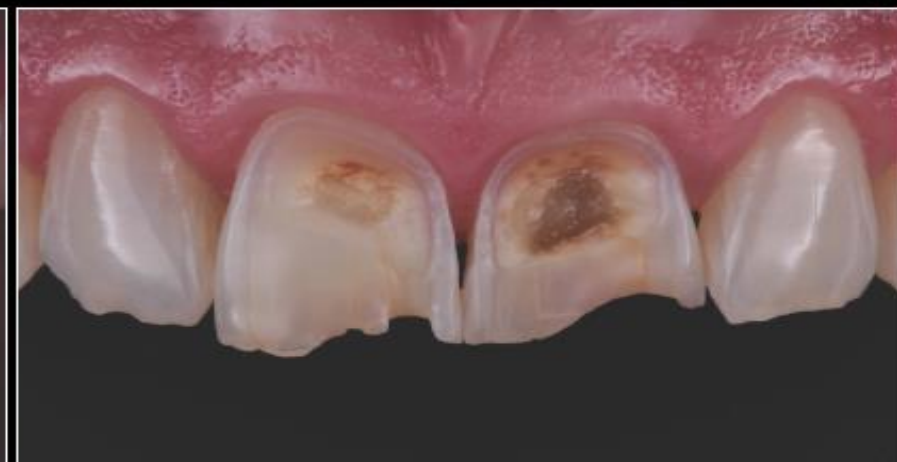
**Imagen. 2:** Vista detallada de los incisivos maxilares. No aparecieron áreas muy translúcidas en los dientes, por lo que se decidió usar un único color/opacidad del composite Filtek™ Universal.

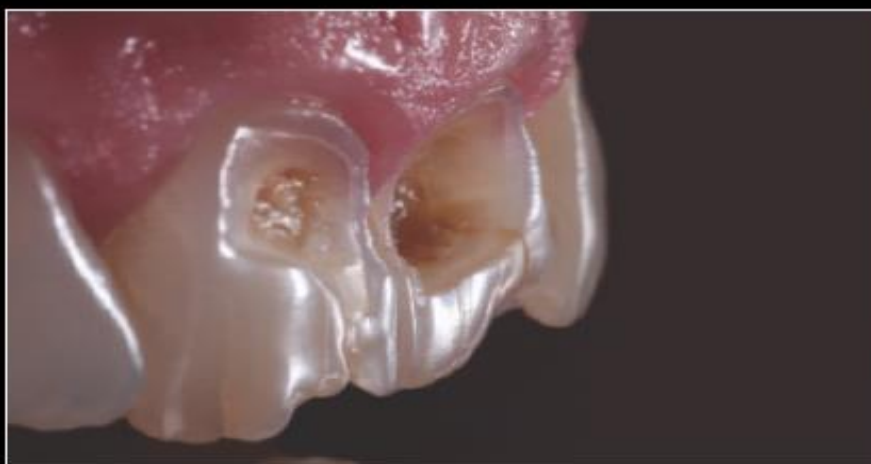
**Imagen. 3:** La vista lateral de los dientes anteriores reveló la profundidad de las lesiones en las superficies vestibulares.

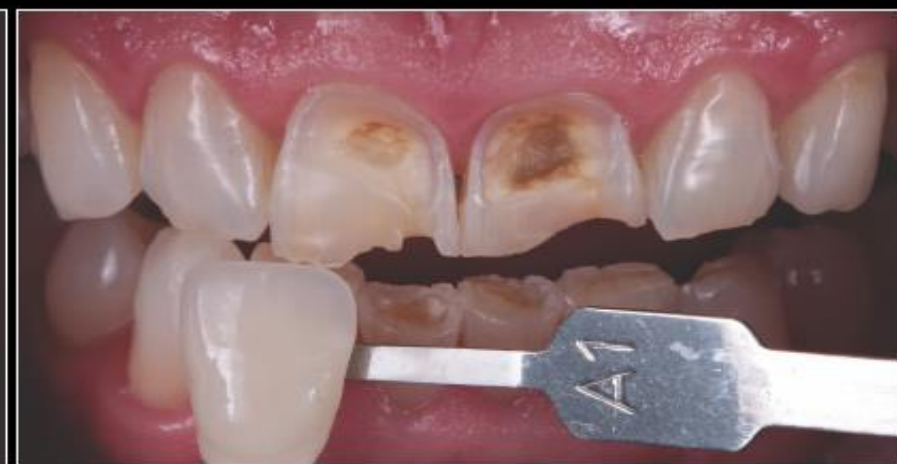
**Imagen. 4:** El color del diente se determinó siguiendo la guía de color VITA Classical A1-D4®. El color A1 coincidía con la estructura dental sana. Correspondía con el color A1 del composite Filtek™ Universal.

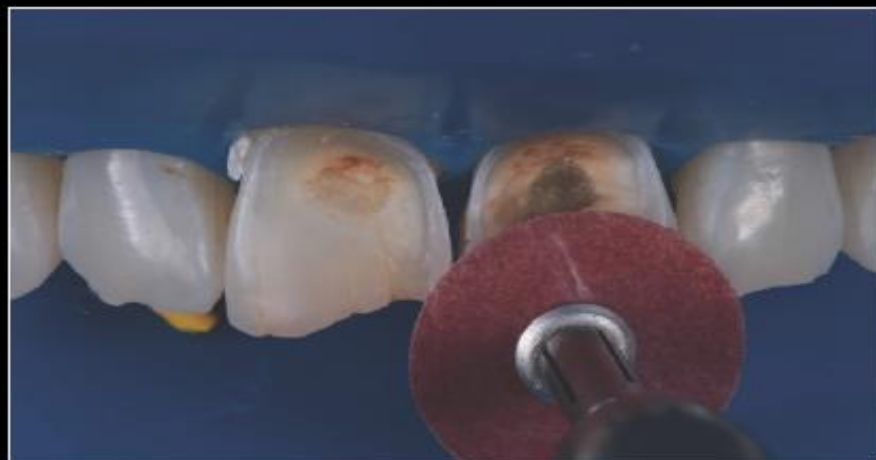
**Imagen. 5:** Se preparó el diente con un dique de goma usando un disco 3M™ Sof-Lex™ para acabado y pulido de los bordes (grueso). Se crearon biseles, se redondearon los bordes y se preparó la superficie.

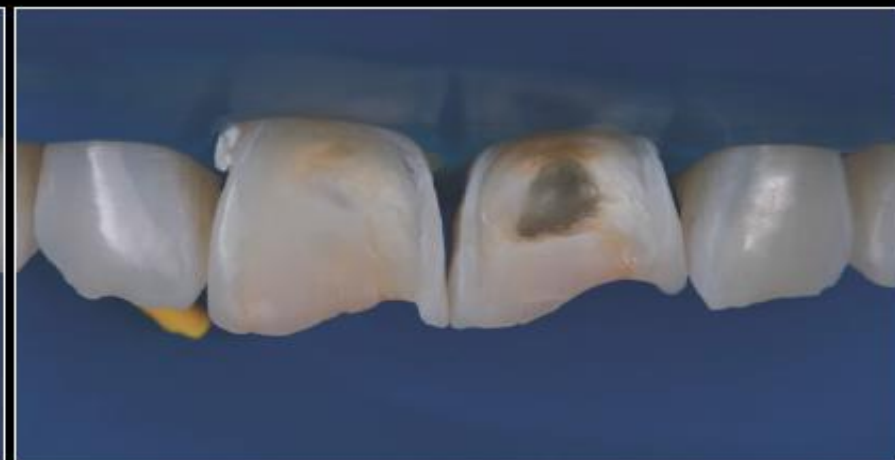
**Imagen. 6:** El proceso de preparación resultó en una forma redondeada y una estructura de la superficie microrretentiva.

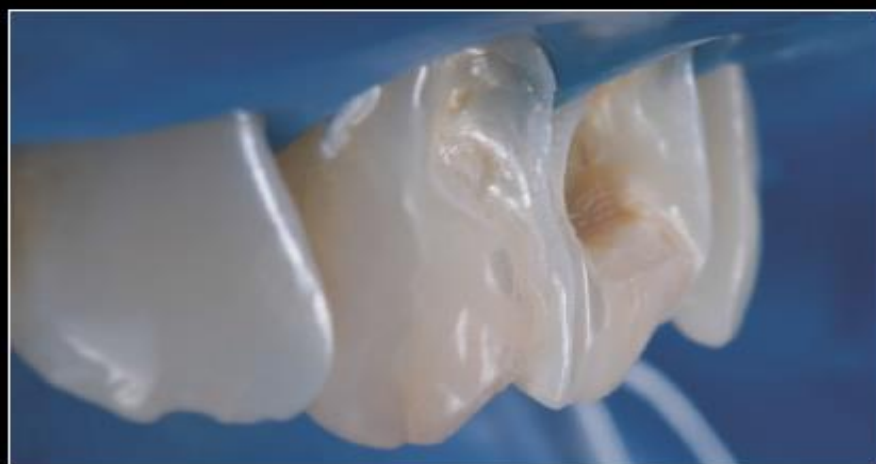
**Imagen. 7:** Vista lateral de los dientes preparados.

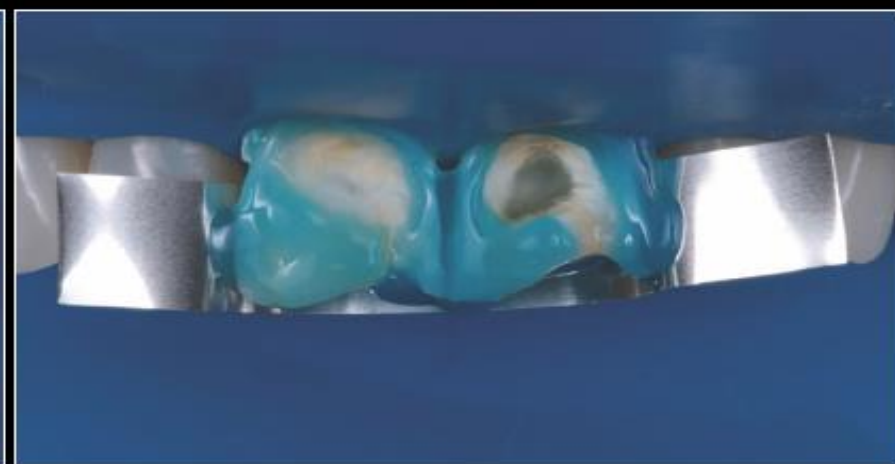
**Imagen. 8:** Se grabó el esmalte con ácido 3M™ Scotchbond™ Universal durante 15 segundos. Se utilizó una tira de matriz metálica para proteger los dientes adyacentes.

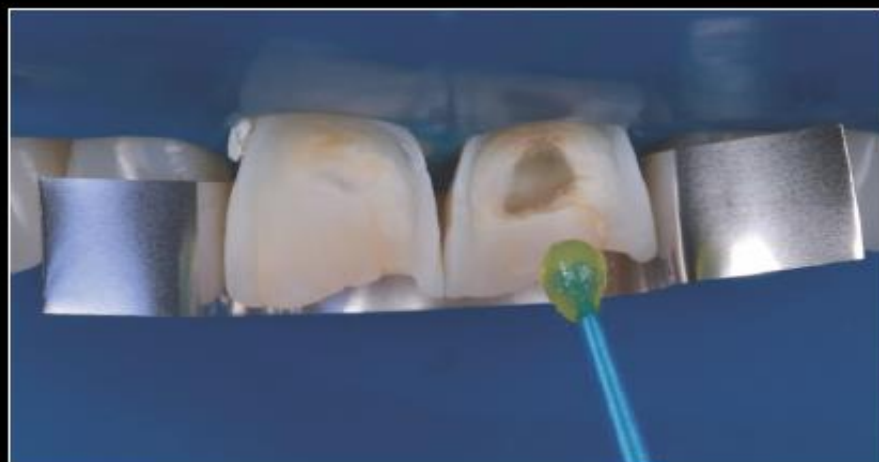
**Imagen. 9:** Se aplicó el Adhesivo 3M™ Scotchbond™ Universal a la estructura dental lavada y secada. El adhesivo se frotó durante 20 segundos, se aplicó aire suave para evaporar el solvente y se fotopolimerizó durante 10 segundos.\*

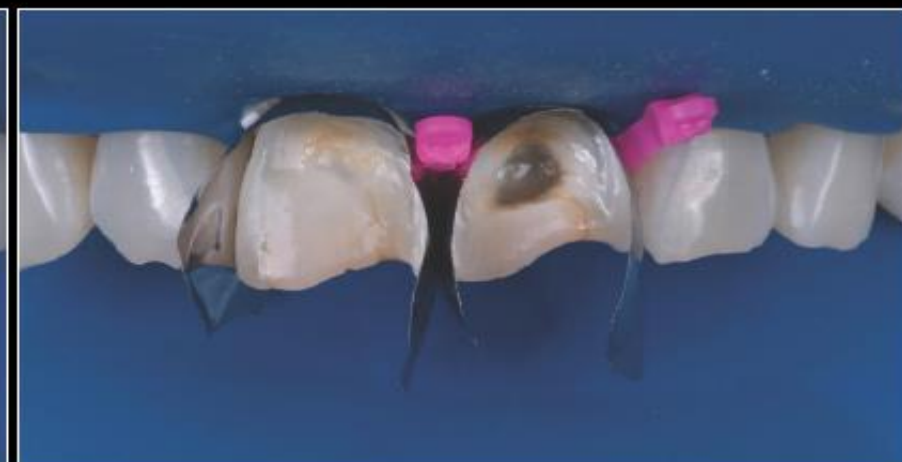
**Imagen. 10:** Las dos matrices anteriores se colocaron para ayudar a crear una forma natural del diente anterior y facilitar la restauración de los márgenes interproximales y cervicales.

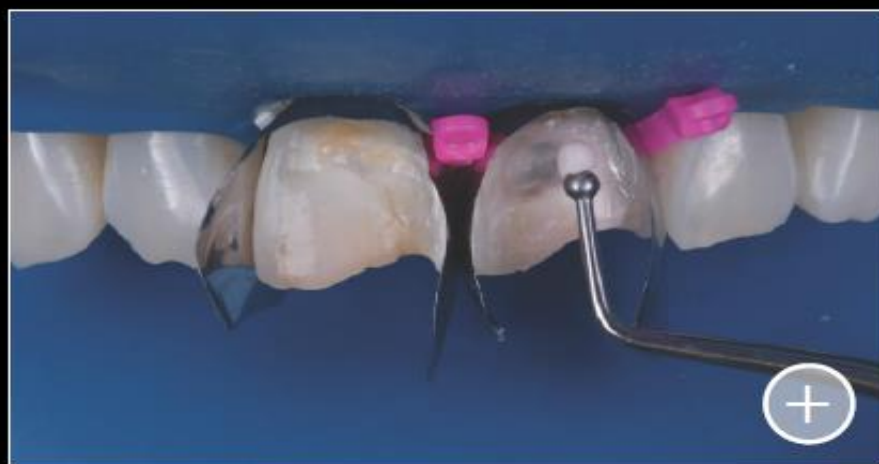
**Imagen. 11:** Se colocó una capa de 1 mm de opaquer rosa Filtek™ Universal en la dentina esclerótica oscurecida para enmascarar las zonas oscuras y se fotopolimerizó durante 20 segundos.\*

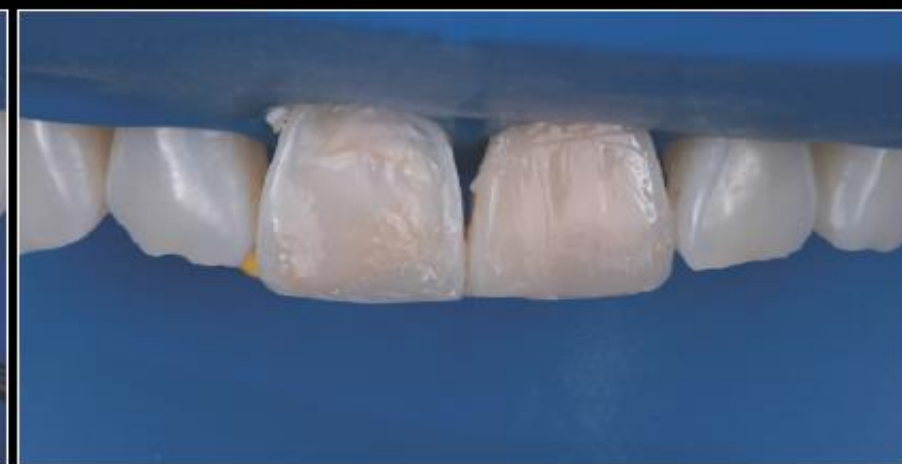
**Imagen. 12:** Aspecto de los dientes después de la primera aplicación del composite Filtek™ Universal color A1. No se necesitaron más tonos body (para enmascarar la dentina esclerótica) al usar el opaquer.

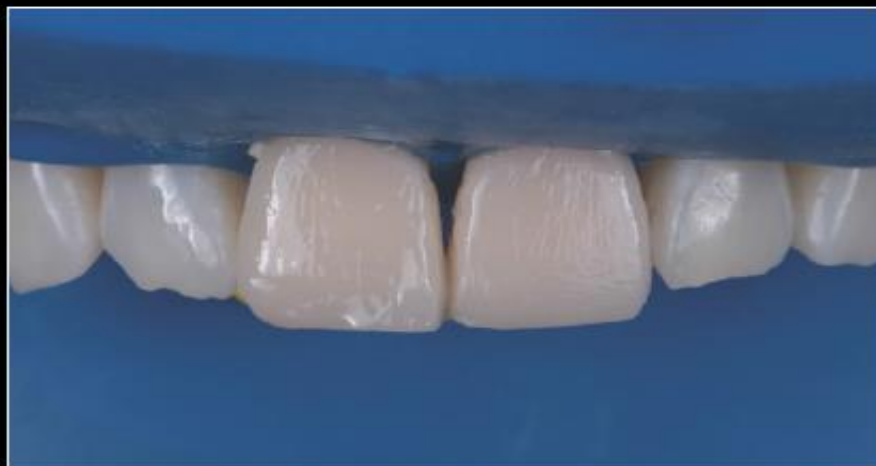
Imagen. 13: Colocación de una segunda y última capa de composite Filtek™ Universal, color A1.

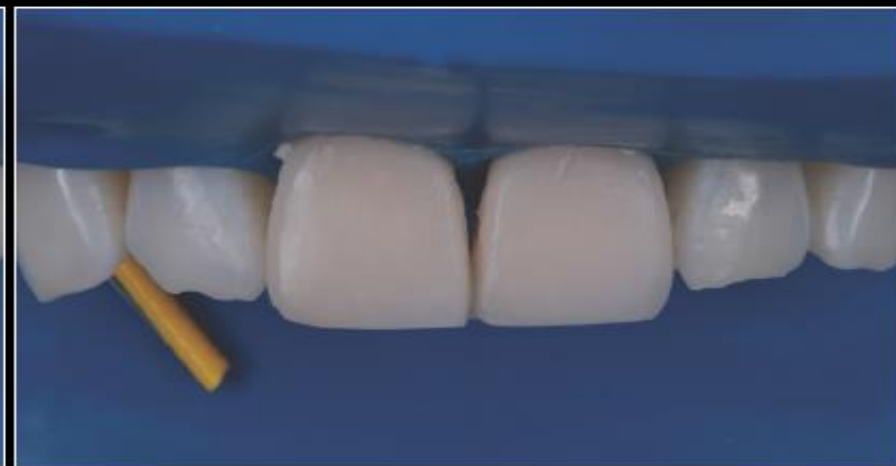
Imagen. 14: Restauraciones tras el pulido con el sistema de pulido con diamante 3M™ Sof-Lex™ Diamond.

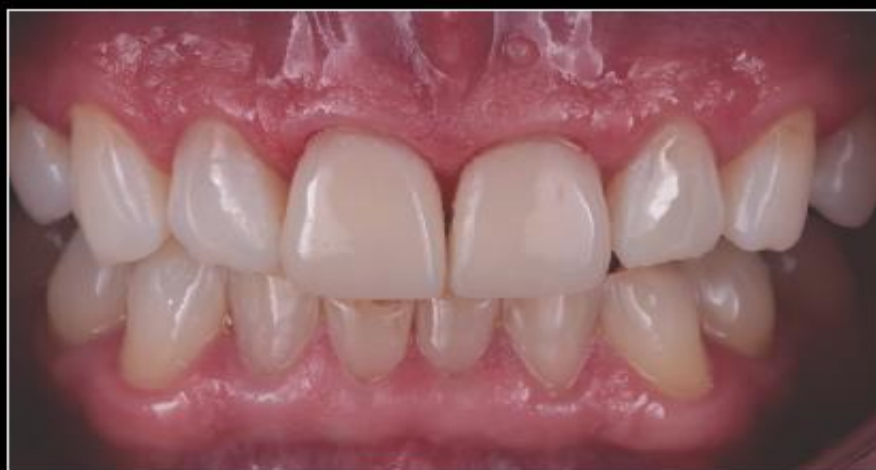
Imagen. 15: Resultado del tratamiento justo después de retirar el dique de goma. Las zonas oscuras desaparecieron, las restauraciones y los dientes adyacentes tenían un color similar y se consiguió una forma natural.
