# VITA YZ<sup>®</sup> SOLUTIONS

Documentación científico-técnica

Versión 01.19

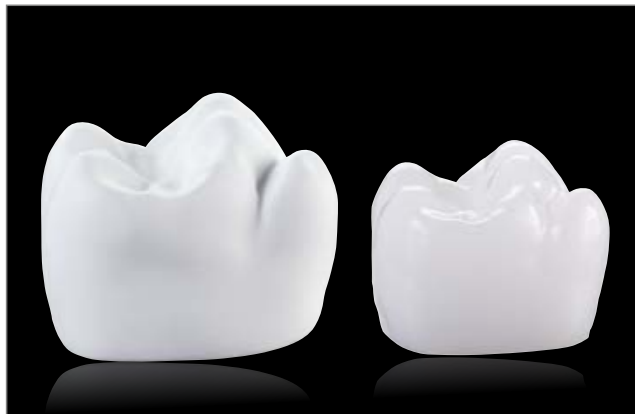
**Figura 6:** Ejemplo de contracción por sinterización de dióxido de circonio de un 20 %, aprox.

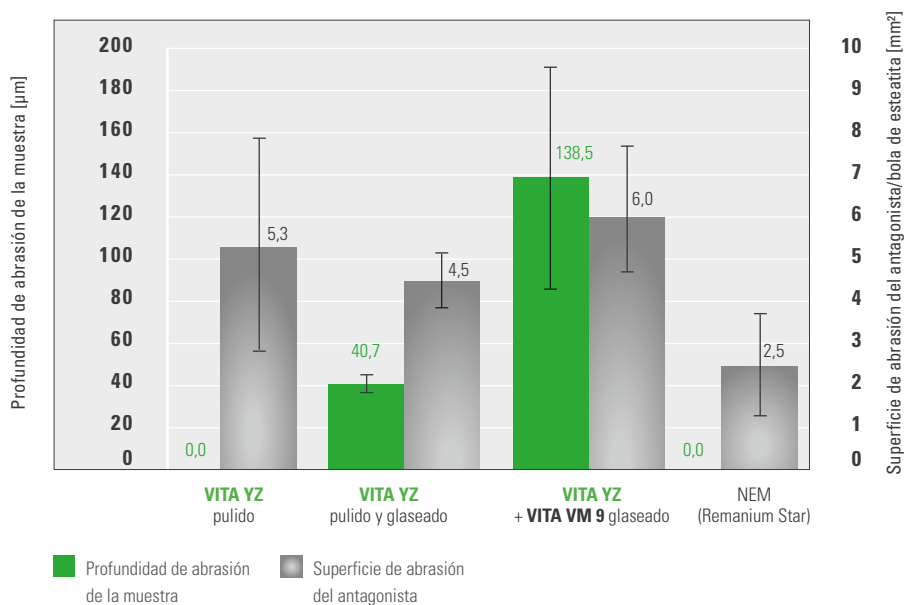
##### Estudio de la abrasión

En el caso de las muestras de dióxido de circonio pulidas a alto brillo (véanse los resultados de ensayo antes indicados de VITA YZ), no se produce una abrasión medible, al igual que ocurre con la aleación sin metales nobles. Si se aplica una capa de glaseado en las muestras de VITA YZ, sí que es posible medir la abrasión. La aplicación del glaseado tiene como objetivo que las piezas dentales de dióxido de circonio se adapten al comportamiento de abrasión similar al del esmalte (véanse las muestras de VITA YZ glaseadas). Nuevos estudios in vivo indican que no cabe esperar un mayor desgaste tanto en la restauración de dióxido de circonio como en el antagonista si la calidad superficial es la adecuada.
