# VITA YZ® SOLUTIONS

Documentación científico-técnica

Versión 01.19

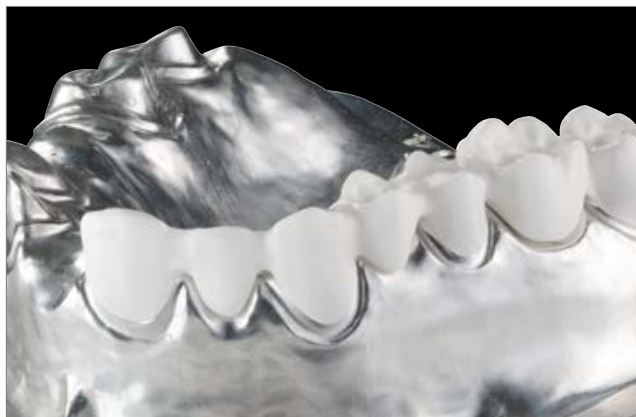
**Figura 7:** Ejemplo de comprobación del ajuste con un modelo de comprobación metálico

En VITA, la comprobación final de la calidad se lleva a cabo mediante un control del ajuste. Para ello se confecciona mediante CAD/CAM una estructura de puente máxima indicada para el material respectivo aplicando el factor de aumento calculado para cada lote, se sinteriza a la máxima densidad y se comprueba el ajuste (véase el apartado 2.8) sobre un modelo de acero normalizado (véase la fig. 7).

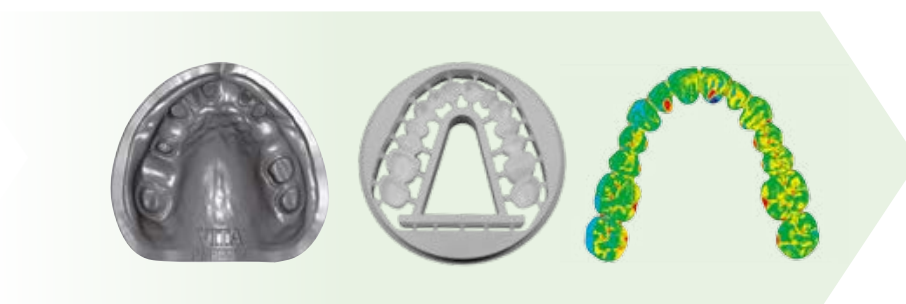
**Figura 14a/b/c:** a) Modelo; b) estructura de varias piezas fresada a partir de VITA YZ; c) software de ajuste con las estructuras superpuestas (de izquierda a derecha)
