# VITA YZ<sup>®</sup> SOLUTIONS

Documentación científico-técnica

## 1. Introducción

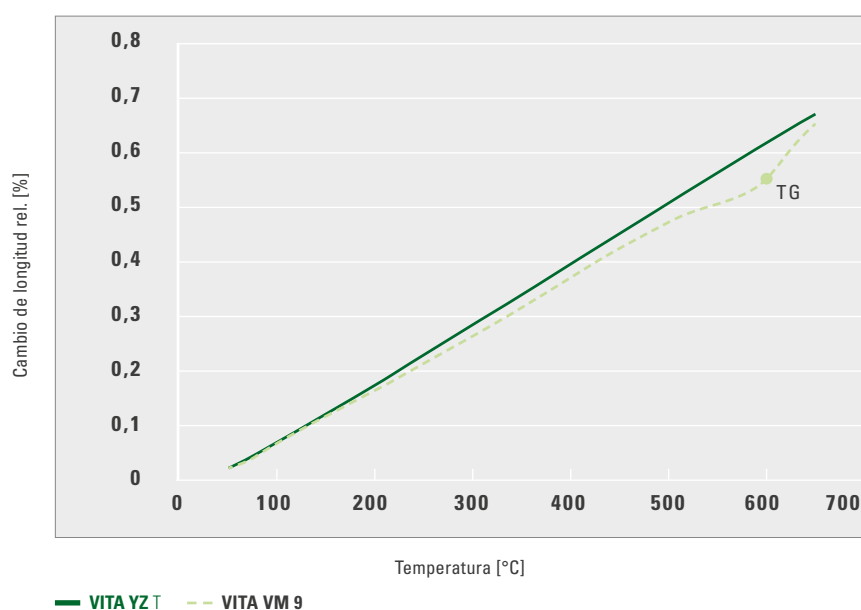
#### Expansión térmica de VITA YZ T y VITA VM 9

VITA YZ T tiene un CET de  $10,5 \cdot 10^{-6} \cdot K^{-1}$ , aprox. A fin de garantizar unas tensiones óptimas, el CET de VITA VM 9, de aprox.  $9,2 \cdot 10^{-6} \cdot K^{-1}$ , se sitúa ligeramente por debajo. El objetivo es asegurar que se pueda conseguir una unión estable y, por lo tanto, resistente a largo plazo entre la estructura de recubrimiento y la de soporte. Con este método de medición, la temperatura de transición vítrea (TG) obtenida de la cerámica de recubrimiento se sitúa en los 600 °C, aprox.
