VITA YZ[®] SOLUTIONS

Documentación científico-técnica

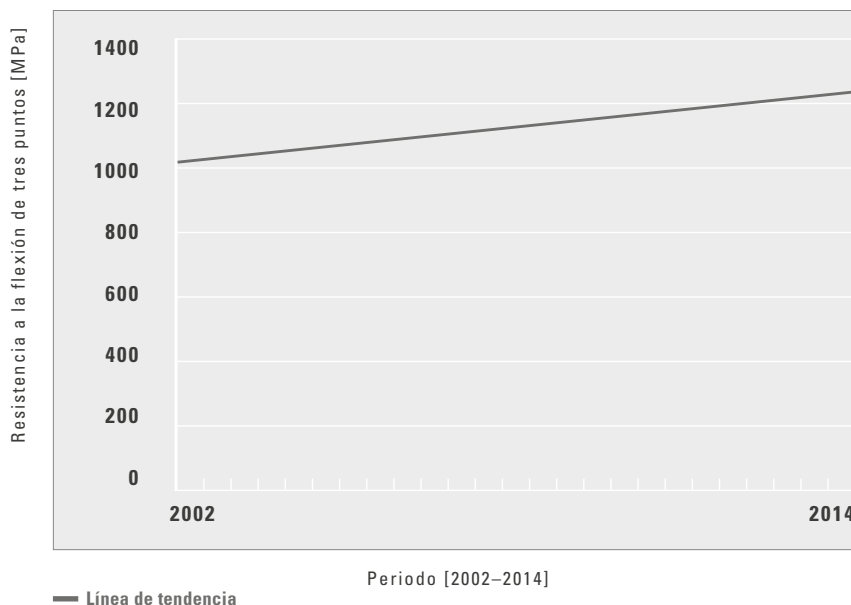
Resistencia a la flexión de tres puntos de VITA YZ T como parte de las comprobaciones internas de lotes

Figura 1: Valores de resistencia a la flexión de 2002 a 2014, obtenidos en los controles internos de calidad
Fuente: análisis interno, Dpto. de I+D de VITA, (Gödiker, 09/2014, [1], véase la pág. 34)

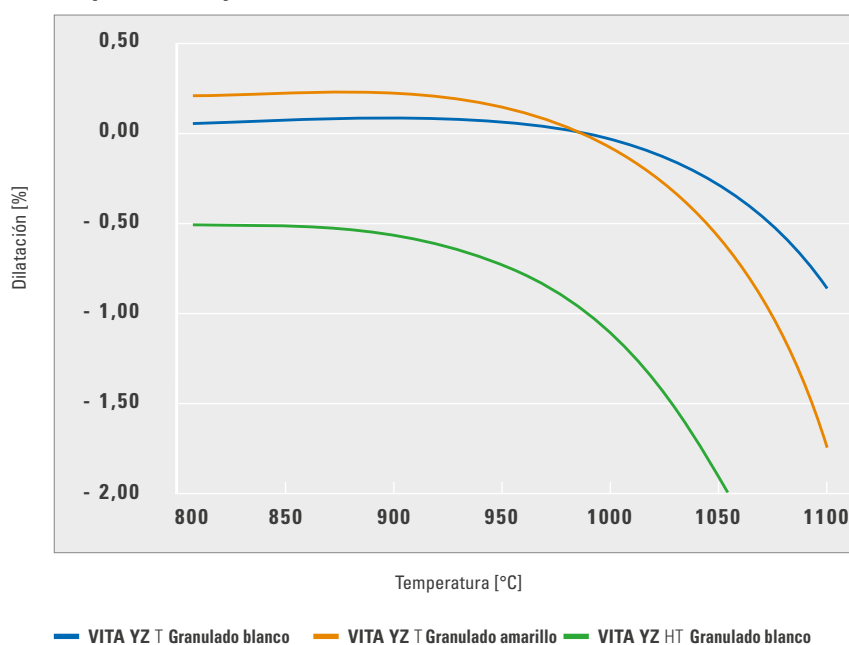
Mediciones dilatométricas de diversos granulados en el intervalo de la temperatura de presinterización

Figura 2: Análisis del comportamiento de sinterización de diversos granulados de VITA YZ
Fuente: análisis interno, Dpto. de I+D de VITA, (Gödiker, 11/2014, [1], véase la pág. 34)

De ahí que VITA opte por modernos procesos y técnicas de medición (véase la fig. 2) para poder determinar con precisión las diferencias y, a continuación, optimizar los granulados en un proceso industrial previo (p. ej., mediante una presinterización específica de cada variante) de forma que las distintas variantes no difieran en cuanto a la facilidad de mecanización y al comportamiento de sinterización al utilizarse en la clínica y el laboratorio.

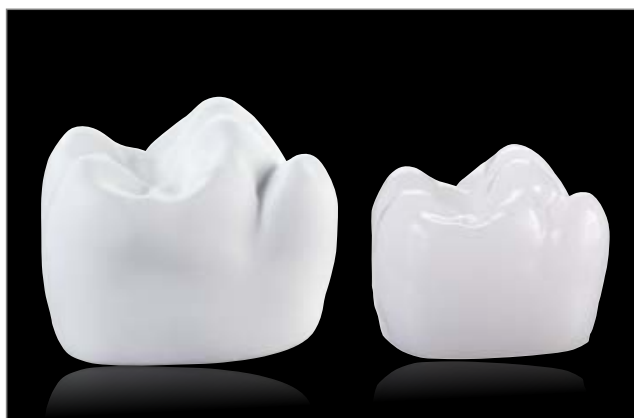
Figura 6: Ejemplo de contracción por sinterización de dióxido de circonio de un 20 %, aprox.

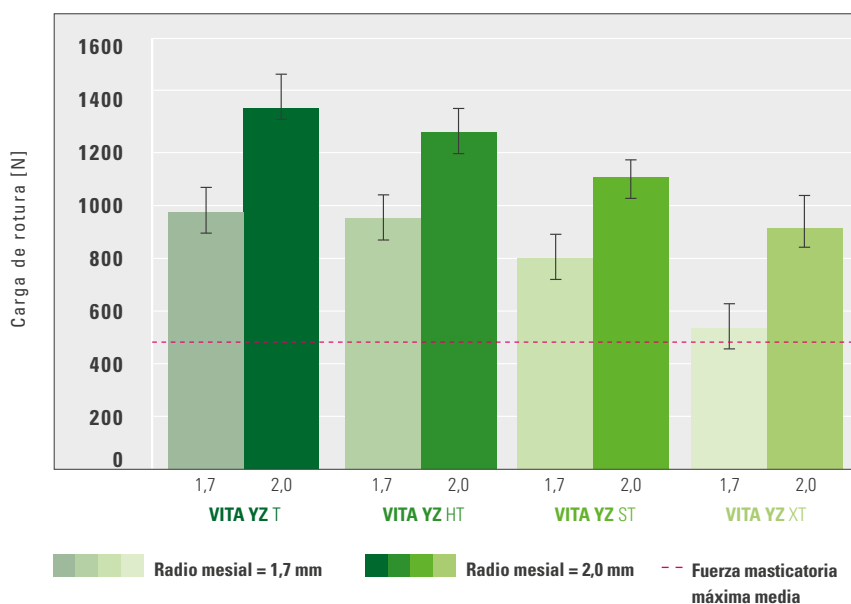
Carga de rotura de puentes de VITA YZ con distinto grosor de los conectores

Todos los valores promedio medidos en este ensayo – también los de los puentes con grosores de conector reducidos – se situaron por encima de la fuerza masticatoria máxima media, que es de aprox. 490 N [5]. De forma análoga al ensayo de flexión en tres puntos, la rotura siempre se produjo en la zona sometida a carga por tracción (“gingival”) del conector (“mesial”) más fino. El leve aumento del grosor del conector se traduce en un incremento claro de la carga de rotura. Por lo tanto, es recomendable aprovechar al máximo las condiciones de espacio existentes a la hora de configurar los conectores, a fin de obtener una estructura con una elevada carga de rotura. Sobre la base de esta batería de ensayos, para VITA YZ XT se recomienda un grosor de conector en la zona de los molares de al menos 12 mm² (véase la recomendación de confección en las Instrucciones de uso 10446M/1).

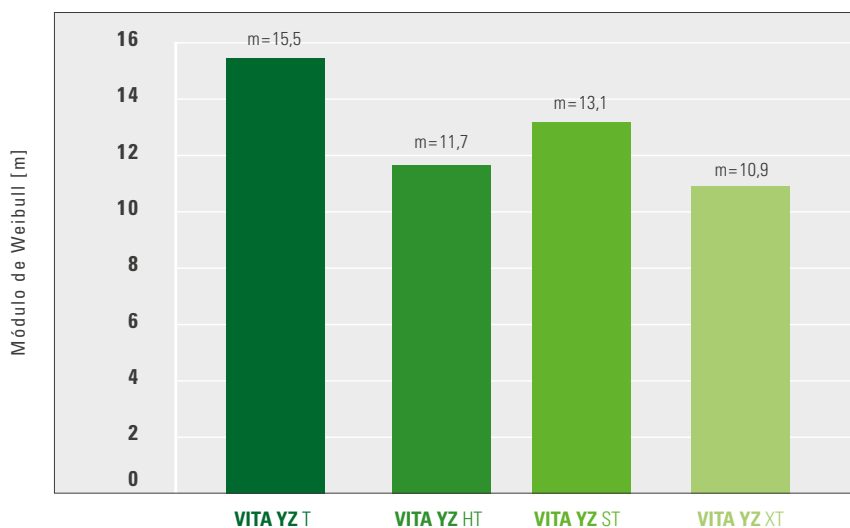
Módulo de Weibull de los diferentes materiales VITA YZ

En este ensayo se obtuvieron unos valores excelentes para los diferentes materiales VITA YZ, con módulos de Weibull de casi 11 a 16 de media. La reducida variación de los valores de medición indica una alta fiabilidad y una calidad constante del material. Si se miden solo desviaciones reducidas respecto al valor medio (en relación con los valores mínimos obtenidos), es de esperar que el material podrá usarse con una fiabilidad muy alta en la gama de indicaciones recomendada en cada caso.

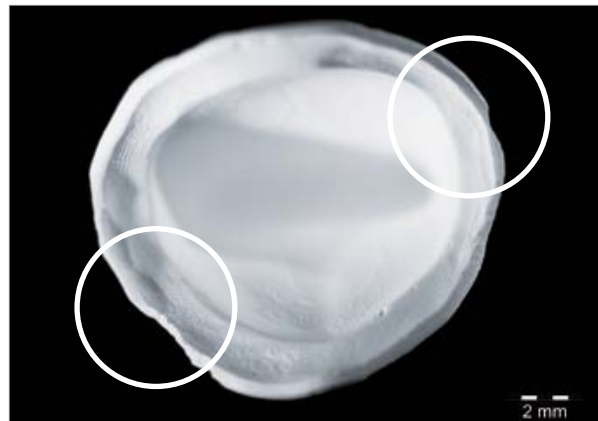
Figura 18: Dióxido de circonio de la competencia (material precoloreado)

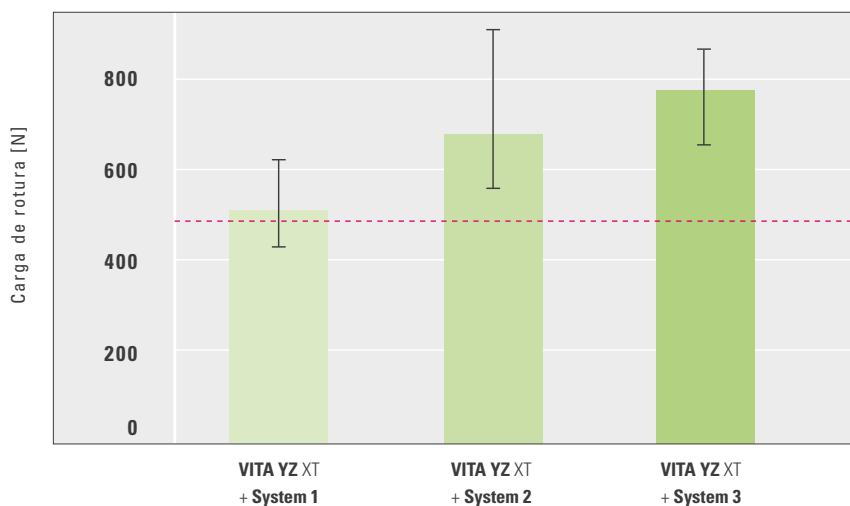
Carga de rotura tras la confección CAM con diferentes sistemas

-- Fuerza masticatoria máxima media = 490 N

El resultado del ensayo muestra que el sistema CAD/CAM empleado para la confección puede influir de manera significativa sobre la carga de rotura de un puente. Tanto los parámetros del software (velocidad de giro, avance, aproximación) como las herramientas de fresado (tipo, estado) o la fresadora, por ejemplo, pueden influir en la calidad superficial de la restauración y, por tanto, en su capacidad de carga. Así, para obtener unas restauraciones resistentes es necesario observar con exactitud las instrucciones de los fabricantes (del material y del sistema). Pueden consultarse recomendaciones para el uso de VITA YZ en www.vita-zahnfabrik.com

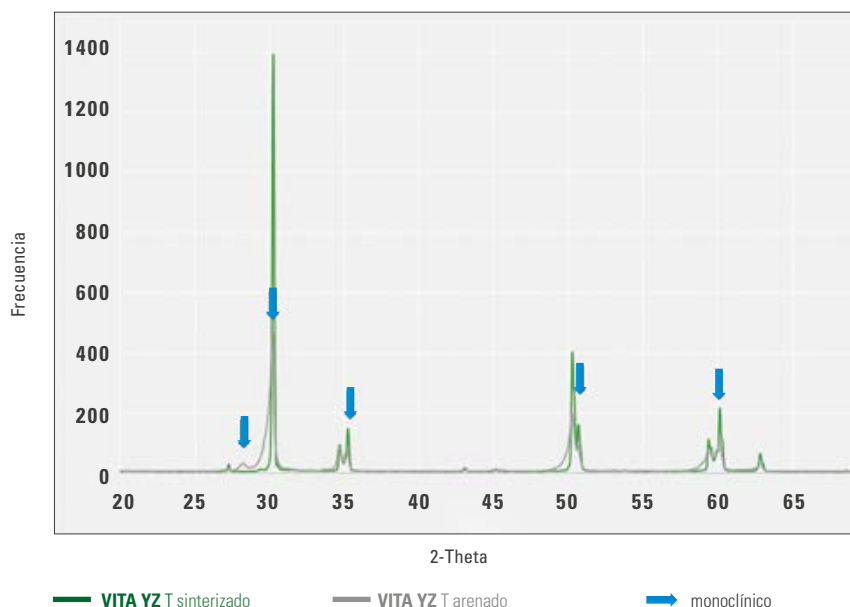
Medición con el difractómetro de VITA YZ T antes y después del arenado

Bajo la acción del arenado, la red cristalina tetragonal del dióxido de circonio se transforma en una estructura cristalina monoclinica. En este caso ya no es posible garantizar algunas propiedades positivas del material, como la tenacidad de rotura y la resistencia al envejecimiento, que son atribuidas a la modificación tetragonal. Por otro lado, la fase monoclinica presenta otro valor CET que, junto con la cerámica de recubrimiento, puede causar tensiones perjudiciales en la zona de unión. Los probables efectos positivos del arenado, como el aumento de la rugosidad superficial, no se han podido demostrar comparando con una estructura sin tratar después del proceso CAM. Así pues, no cabe esperar ninguna mejora de la humectabilidad con cerámica de recubrimiento gracias al arenado. Por esta razón se recomienda no tratar las superficies a recubrir mediante arenado. Sin embargo, es posible e incluso conveniente arenar las superficies interiores para mejorar la unión adhesiva.

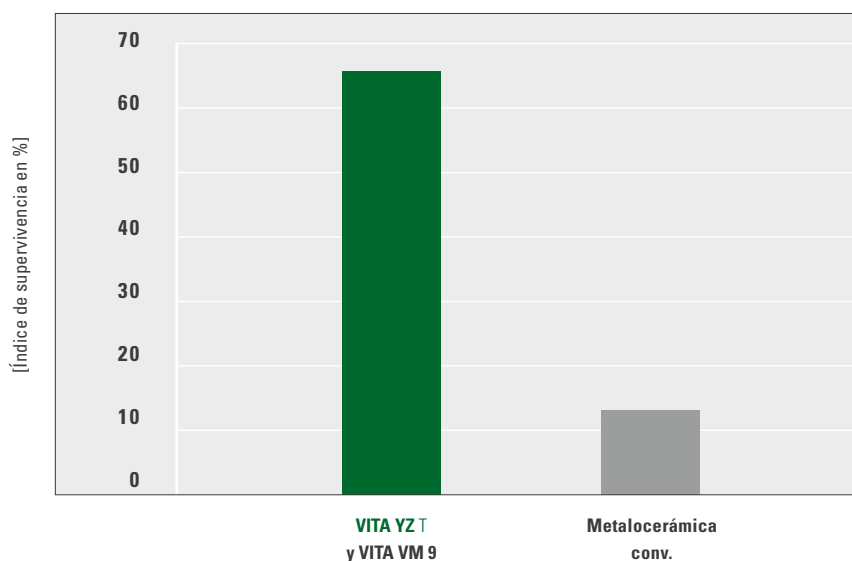
Índice de supervivencia en el ensayo de resistencia a los cambios de temperatura

Según la experiencia clínica de muchos años en la práctica diaria de la clínica y el laboratorio, cuanto mayor sea el índice de supervivencia de las restauraciones obtenido en este ensayo, menor será el riesgo de que se formen grietas o se desconche la cerámica de recubrimiento. Combinada con VITA VM 9, VITA YZ T presenta en este diseño de ensayo un índice de supervivencia claramente superior al de la metalocerámica recubierta. Los valores obtenidos de VITA YZ en combinación con VITA VM 9 se comparan con los resultados medios de los ensayos con metalocerámica (distintas generaciones de metalocerámica en combinación con diversas aleaciones metálicas) de años pasados.
