VITA YZ[®] SOLUTIONS

Documentación científico-técnica

Versión 01.19

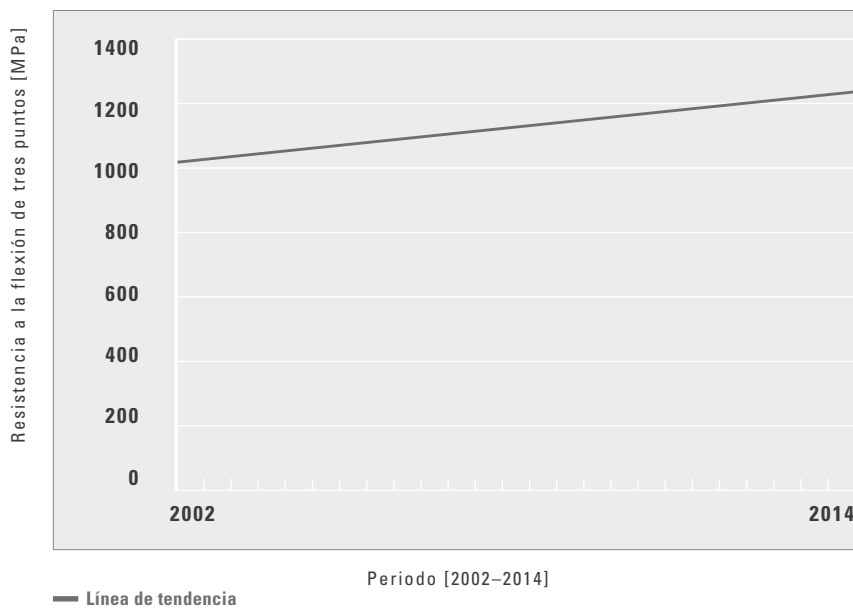
Resistencia a la flexión de tres puntos de VITA YZ T como parte de las comprobaciones internas de lotes

Figura 1: Valores de resistencia a la flexión de 2002 a 2014, obtenidos en los controles internos de calidad
Fuente: análisis interno, Dpto. de I+D de VITA, (Gödiker, 09/2014, [1], véase la pág. 34)

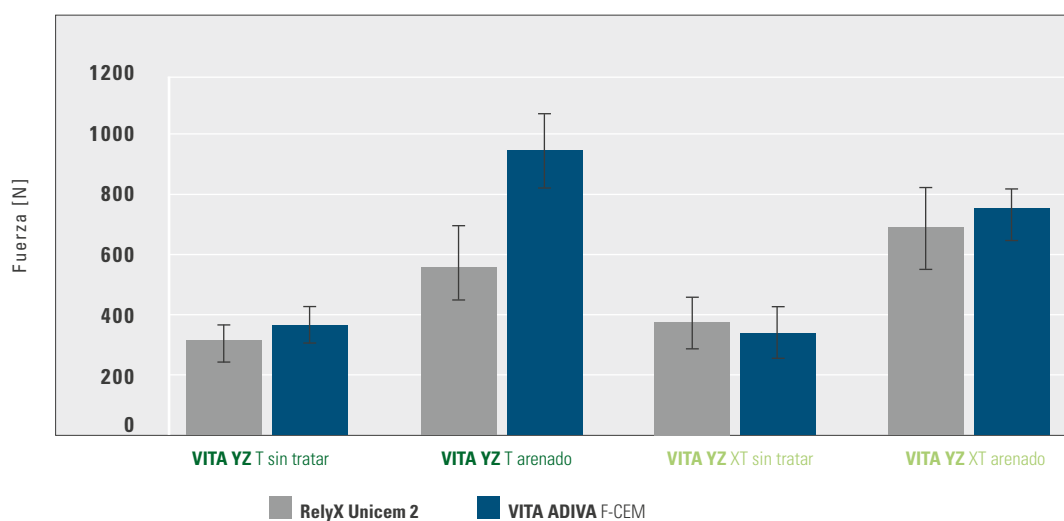
Resistencia al cizallamiento del composite de cementado con variantes de VITA YZ

Los resultados del ensayo demuestran que la resistencia al cizallamiento a VITA YZ se incrementa de manera significativa tras el preacondicionamiento mediante arenado. Por tanto, se recomienda arenar las superficies interiores de las coronas con una presión de 2,0 bar y partículas de Al_2O_3 de 50 μm . En la resistencia al cizallamiento a VITA YZ T y VITA YZ XT, el ensayo no reveló diferencias significativas. Solo en las muestras de VITA YZ T arenadas en combinación con VITA ADIVA F-CEM se obtuvieron unos valores de resistencia al cizallamiento más elevados en la comparación. En general, no obstante, no se detectó una diferencia sustancial entre los dos sistemas de fijación en lo que respecta a la unión adhesiva con VITA YZ.
