# Bio-C<sup>®</sup> Repair

Material reparador biocerámico listo para uso (putty)

BIO-C® REPAIR es un cemento reparador biocerámico listo para uso (*putty*).

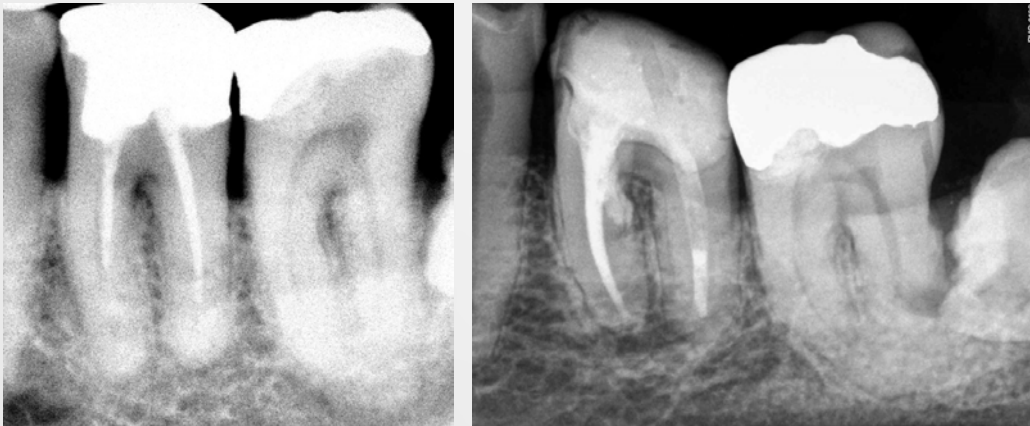
1. Anestesia, instale el aislamiento absoluto, haga la preparación biomecánica del conducto y limpieza de la perforación existente;
2. Obturar el canal de manera convencional dejando la perforación expuesta;
3. Haga el control hemostático y mantenga la cavidad levemente húmeda;
4. Inserte el BIO-C® REPAIR y, en caso de extravasación, retire el exceso de material;
5. Haga la radiografía para verificar el correcto asentamiento del material en el lugar aplicado;
6. Rellene el resto del conducto con conos de gutapercha y un cemento obturador como MTA-FILLAPEX o BIO-C® SEALER;
7. Realice el sellado coronario y restauración.

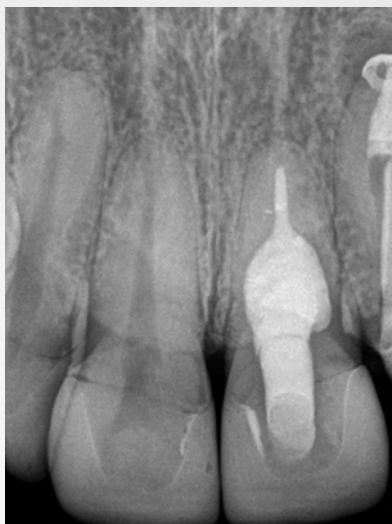
El producto presenta radiopacidad  $\geq 7$  mm de Aluminio, en conformidad con la Norma ISO 6876:2012.

El radiopacificador presente en la fórmula del producto es el Óxido de Zirconio que, diferente de otros radiopacificadores utilizados en la Odontología, no promueve manchado dental.

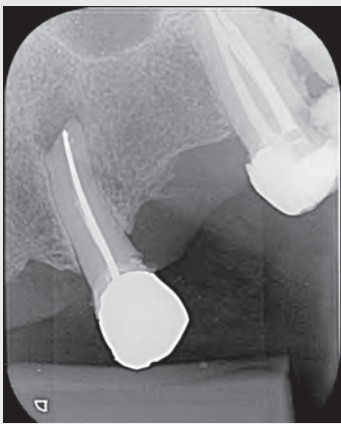
**Figura 1- Radiografía inicial**

Un paciente de 68 años, ASA I, pulso 64 bpm, PS 116 x 68 mmHg, SpO<sub>2</sub> 98%, temperatura 36,5 ° C, llegó al consultorio odontológico quejándose de dolor constante, de baja intensidad, y espontánea, en el área bucal y apical del diente 23 (Figura 1). Ella presentaba un edema intraoral, dolor durante la masticación y percusión vertical. Ella relató haber sido sometida a un tratamiento endodóntico en el diente 23 hace más de 35 años. En el examen radiográfico periapical, fue posible visualizar un tratamiento endodóntico ineficiente, con una obturación endodóntica con cono de plata y la presencia de periodontitis apical sintomática. Se ha diagnosticado un absceso apical agudo.

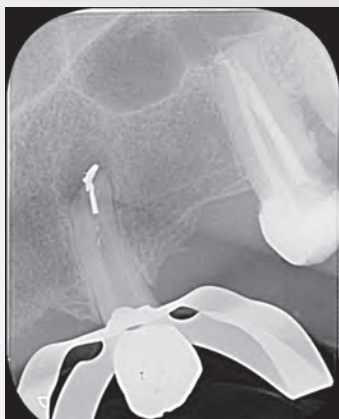
**Figura 4 - Expulsión del cono de plata**

El modelo del conducto radicular se realizó utilizando Lima Reciproc R25 (VDW - Alemania) seguido por Lima Reciproc Azul RB50 (VDW - Alemania). Durante el retratamiento endodóntico, se realizó una irrigación abundante con un 2,5% de hipoclorito de sodio. Después de varios intentos para quitar la parte remanente del cono de plata, otra separación ocurrió (Figura 4). La parte del cono de plata fue removida del canal. Sin embargo, el otro fragmento no pudo ser eliminado.

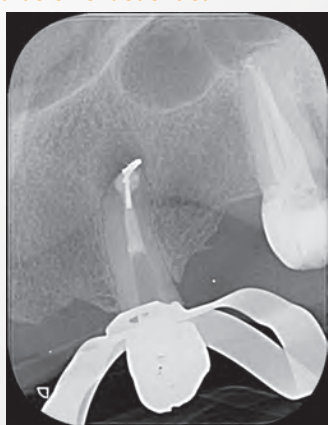
**Figura 5 - Obturación endodóntica**

El retratamiento endodóntico del conducto obturado fue realizado con un enjuague final con EDTA 17% pasivamente activado ultrasonicamente, seguido por obturación del conducto radicular usando conos de gutapercha con BIO-C® REPAIR (Angelus - Brasil). BIO-C® REPAIR es un nuevo Cemento Endodóntico Biocerámico Listo para Uso. Puede ser colocado de la jeringa directamente al conducto radicular. Los conos de gutapercha fueron compactados con una técnica de compactación fría vertical (Figura 5).

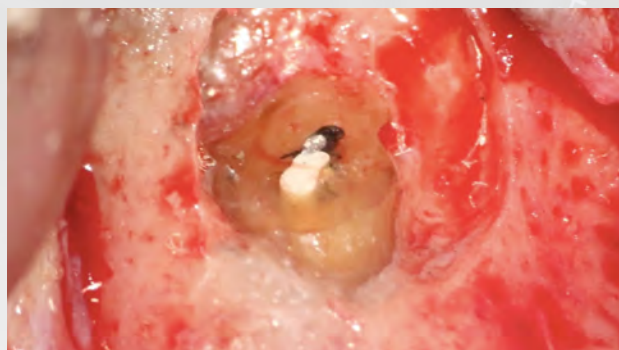
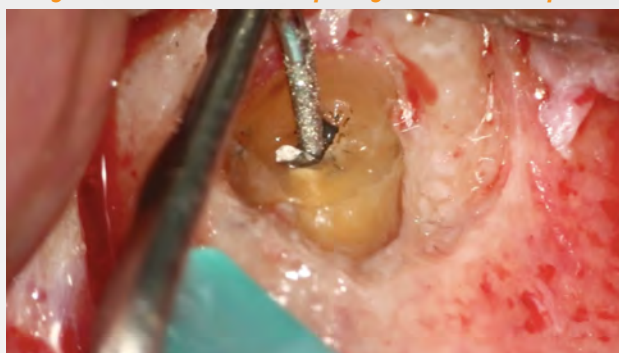
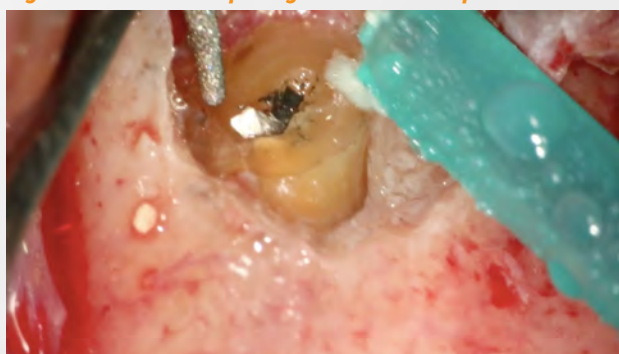
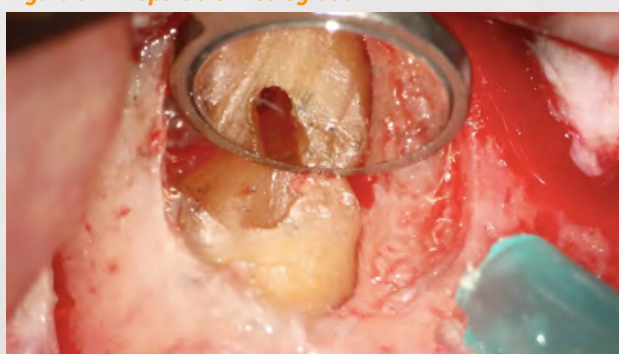
Después del retratamiento endodóntico convencional, el paciente fue sometido a una microcirugía apical. La osteotomía y la apicectomía se realizaron con el uso de una punta ultrasónica (W1-CVDentus-Brasil). El fragmento apical del cono de plata se hizo visible en una ampliación de 12,5x (Figura 6). A fin de remover el fragmento apical, se utilizó una punta de ultrasonido P1M (Helse Ultrasonic - Brasil) (Figura 7, Figura 8). Después de la remoción microquirúrgica

del cono de plata, la preparación retrógrada fue realizada con la misma punta ultrasónica (Figura 9).

**Figura 6 - Tercio apical después de apicectomía**

**Figura 7 - Remoción microquirúrgica del cono de plata**

**Figura 8 - Remoción quirúrgica del cono de plata**

**Figura 9 - Preparación retrógrada**

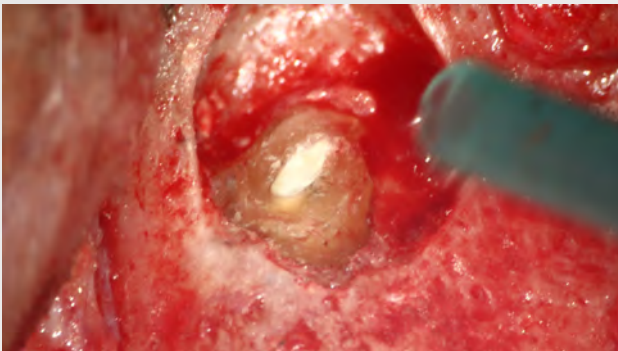
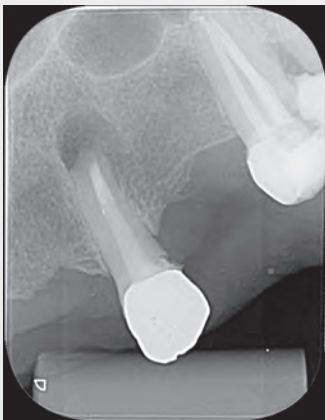
ambientes húmedos, inducción y conducción en la formación de tejidos duros, cementogénesis con consecuente formación de adherencia periodontal normal, hacen el material más adecuado para estas situaciones clínicas. En este caso, se utilizaron nuevos materiales biocerámicos para obturación de la cavidad retrógrada. En primer lugar, el BIO-C® REPAIR (Angelus - Brasil) se utilizó para obturar el espacio en el conducto radicular. Un tapón apical de BIO-C® REPAIR (Angelus - Brasil) fue colocado sobre la raíz, sellando la retro cavidad (Figura 10, Figura 11).

**Figura 10 - Obturación retrógrada**

**Figura 11 - Rayo X inmediatamente después de la cirugía**

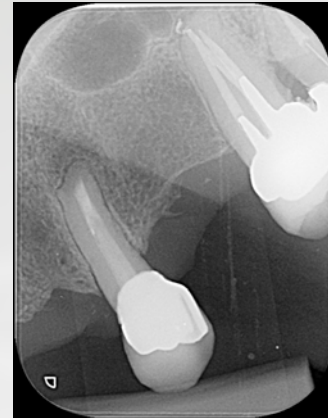
**Figura 12 - Acompañamiento después de 6 meses**

El seguimiento de 6 meses mostró una cicatrización ósea muy rápida. Clínicamente, ya no tenía signos ni síntomas de una enfermedad endodóntica (Figura 12). La cicatrización ósea rápida puede estar relacionada con la liberación de calcio de este nuevo material de reparación biocerámica que contiene tungstato de calcio como radiopacificador en lugar de Óxido de Bismuto de su antecesor (MTA convencional). Además, el tamaño de las partículas biocerámicas son menores que del MTA, permitiendo más contacto con los tejidos circundantes, aumentando la respuesta biológica.

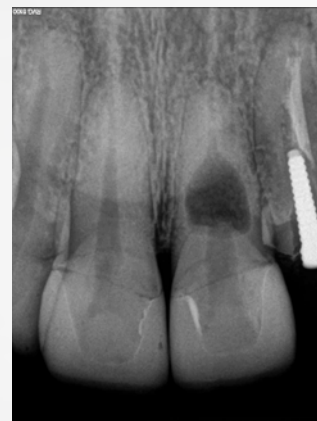
Figura 1 - Radiografía inicial

Paciente del género femenino, 44 años de edad, asistió al consultorio para realizar el retratamiento endodóntico del diente 22. Hemos hecho la radiografía inicial para evaluar el diente 22 y nos encontramos con una imagen radiolúcida en forma de globo, caracterizando una reabsorción radicular interna en el diente 21. Hemos hecho, entonces, una nueva radiografía para evaluar el diente 21 (Figura 1).

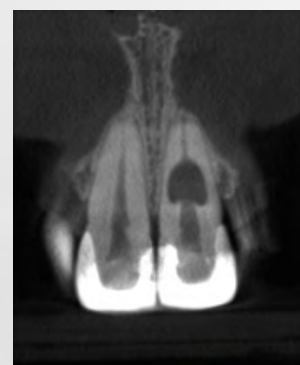
Figura 2 - Imagen tomográfica - corte coronal

Figura 3 - Imagen tomográfica - corte axial

Figura 4 - Imagen tomográfica - corte sagital

El uso de la TCCB puede ser inestimable en el proceso de toma de decisiones. Los datos digitalizados proporcionan al clínico una apreciación tridimensional del diente; la extensión y localización de la reabsorción; la anatomía adyacente; la presencia o no de perforaciones radiculares y permite evaluar si la lesión es susceptible de tratamiento (Tyndall 2008, Patel et al. 2010).

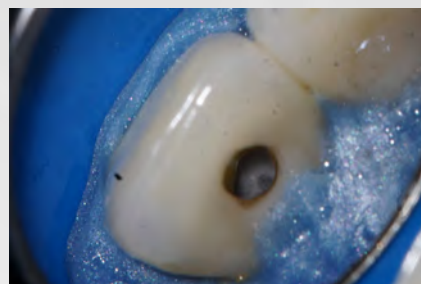
Figura 5 - Cavidad reabsortiva

Se inició la terapia endodóntica del diente 21. Después del acceso, el conducto fue irrigado con Hipoclorito de Sodio al 5%, seguido de EDTA al 17%, ambos con PUI y Easy clean. A través del uso del microscopio operatorio, fue posible visualizar la extensión de la cavidad reabsortiva (Figura 5). Durante la preparación químico-mecánica hicimos una irrigación abundante con sustancias químicas auxiliares con capacidad solvente orgánica efectiva y punta de ultrasonido esférica para remover y diluir el tejido pulpar remanente.

Debido a la inaccesibilidad de las paredes de las reabsorciones radiculares internas, el desbridamiento, la preparación químico-mecánica y la activación ultrasónica de los irrigantes debe considerarse como una etapa esencial en la desinfección del defecto interno de la reabsorción. Sin embargo, incluso con el uso de instrumentos ultrasónicos, las bacterias, en los casos infectados, pueden permanecer en áreas confinadas. Por lo tanto, un medicamento antibacteriano intracanal debe ser utilizado para mejorar la desinfección de las paredes inaccesibles (Burleson et al., 2007; Patel et al. 2010).

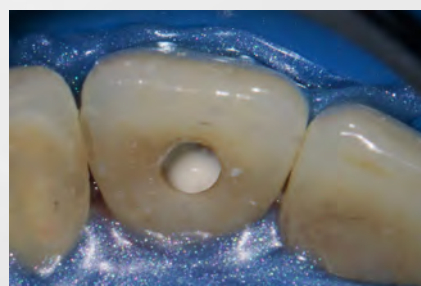
Figura 6 - Medicación intraconducto

A continuación, el canal fue rellenado con una pasta de Hidróxido de Calcio PA (Pro-Análisis) con suero fisiológico (Figura 6) para cauterizar químicamente el tejido, que quizá todavía estaba presente en la cavidad y para promover la necrosis de todas las unidades osteo remodeladoras en función de su alto pH y alcalinización del medio cesando, de esa forma, la actividad clástica.

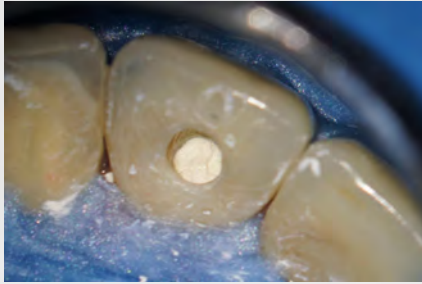
**Figura 7 - BIO-C® REPAIR (Angelus, Londrina - Brasil).**

En la segunda sesión, 15 días después, realizamos la obturación convencional del tercio apical del canal con gutapercha, llenado de la cavidad reabsortiva con BIO-C® REPAIR (Angelus, Londrina - Brasil) (Figura 7, 8 y 9), condensándolo contra las paredes con condensadores específicos y bolita de algodón humedecida y realizamos el sellado coronario con resina.

de silicio y agente de dispersión. El BIO-C® REPAIR presenta características superiores de adaptación marginal, biocompatibilidad, excelente radiopacidad y capacidad selladora en ambientes húmedos. Además de estas características, tiene como gran ventaja su facilidad de inserción a la cavidad reabsortiva

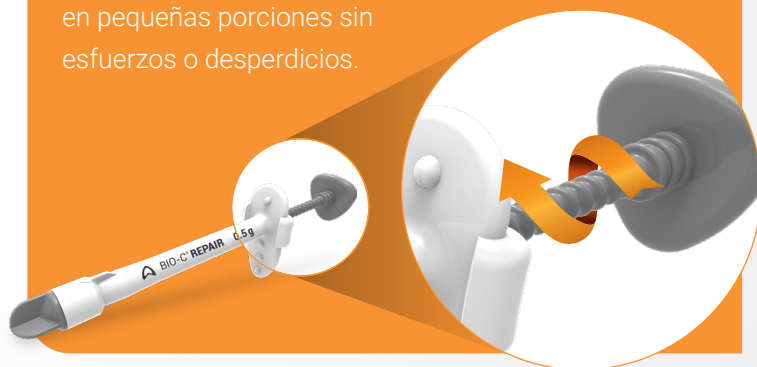
El BIO-C® REPAIR está acondicionado en una jeringa con émbolo roscable.

Posibilita la remoción del producto de la jeringa en pequeñas porciones sin esfuerzos o desperdicios.
